MUNICIPALIDAD DE LEBU
SECRETARIA COMUNAL DE PLANIFICACIÓN

ESTUDIO FUNDADO DE RIESGOS PARA LA TERCERA MODIFICACIÓN DEL PRC, LEBU

Tomás Sepúlveda R.
18.665.789-6
Geólogo
Mg. Análisis Geográfico

LEBU, 2022

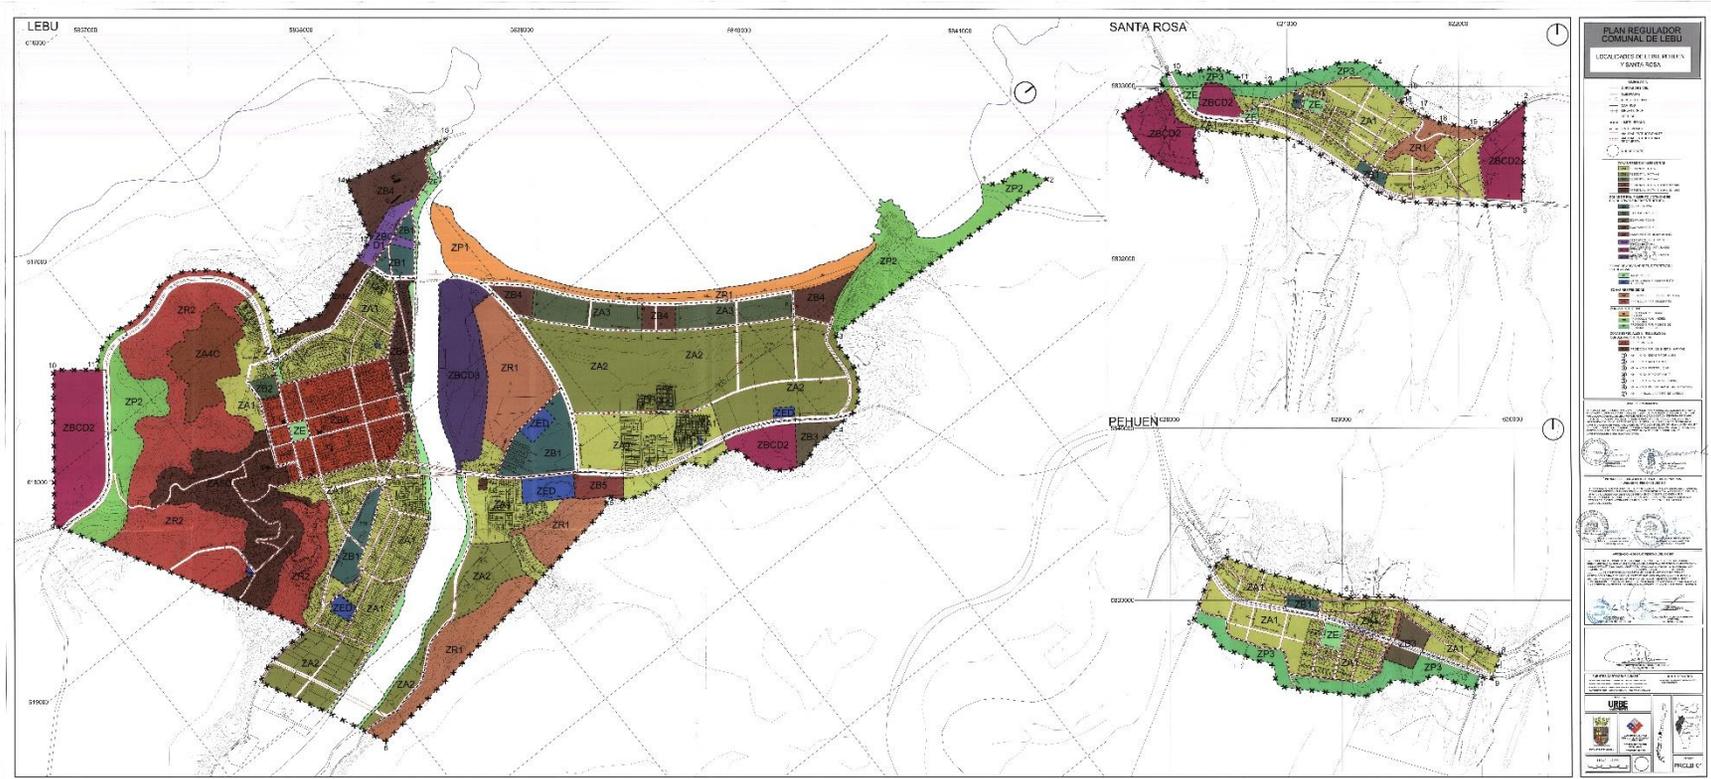
Figura 1.1: Plan regulador Comunal año 2009

Específicamente, en la comuna de Lebu, el vigente plan regulador corresponde al PRC promulgado el año 2009 (Figura 1.1), el que, a su vez, se ha modificado dos veces, siendo la última modificación la del año 2015 (Figura 1.2). Actualmente, el PRC de la comuna, se encuentra en proceso de una tercera modificación, enmarcada únicamente en la zona B7

Como se menciona previamente, el plan regulador de la Comuna de Lebu se mantiene en vías de modificación, específicamente en la zona ZB7 (Figuras 1.1 y 1.2). Es por esto que resulta imprescindible conocer los peligros geológicos que pueden afectar dicha zona, como para establecer planes de acción y medidas de mitigación.

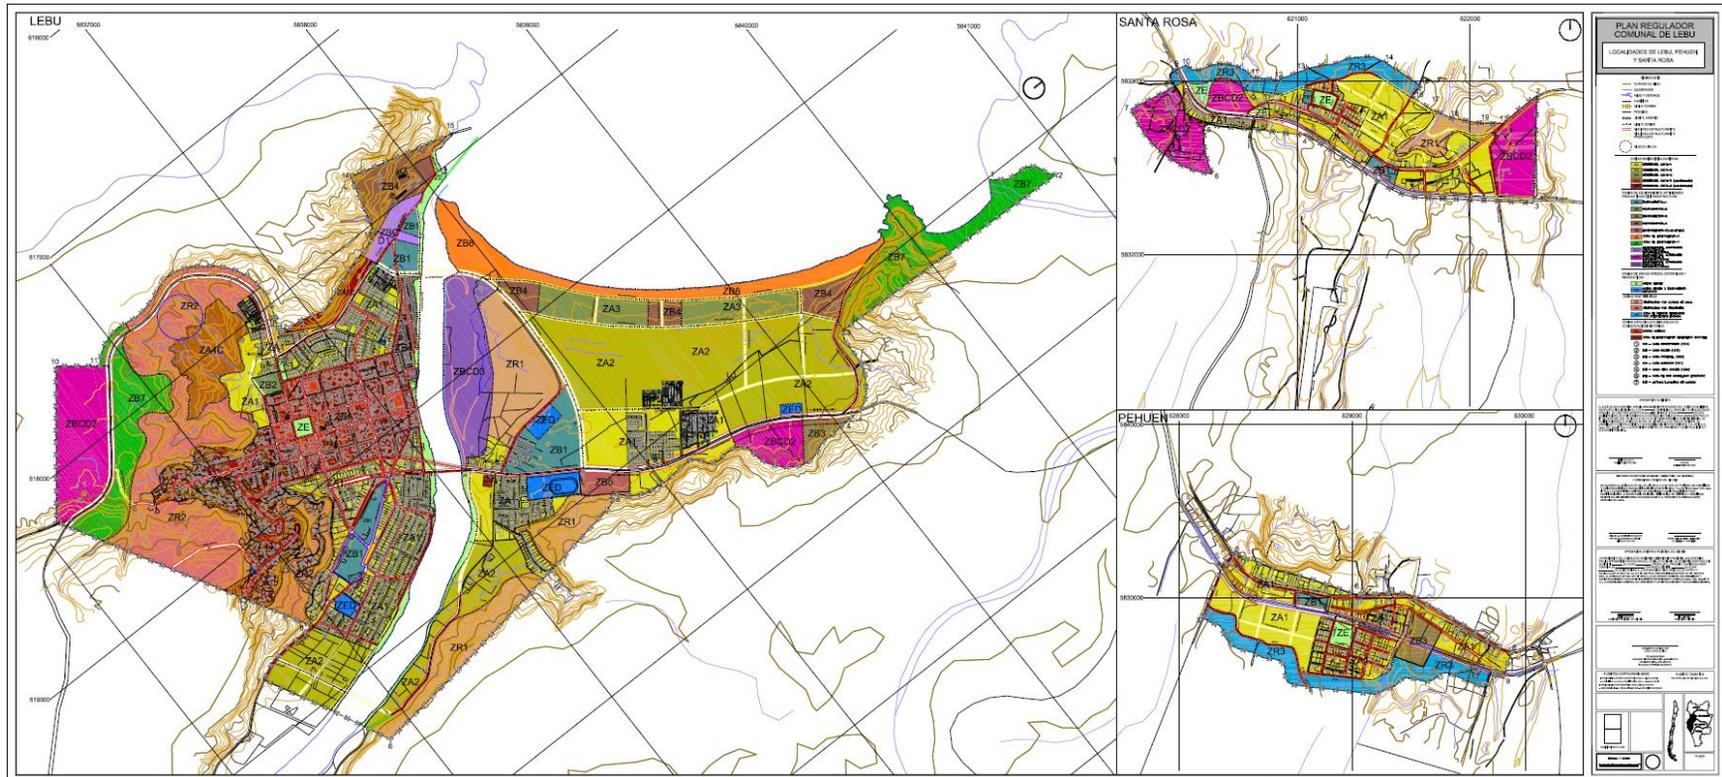
Figura 1.2: Modificación Plan Regulador comunal año 2015
Fuente: MINVU

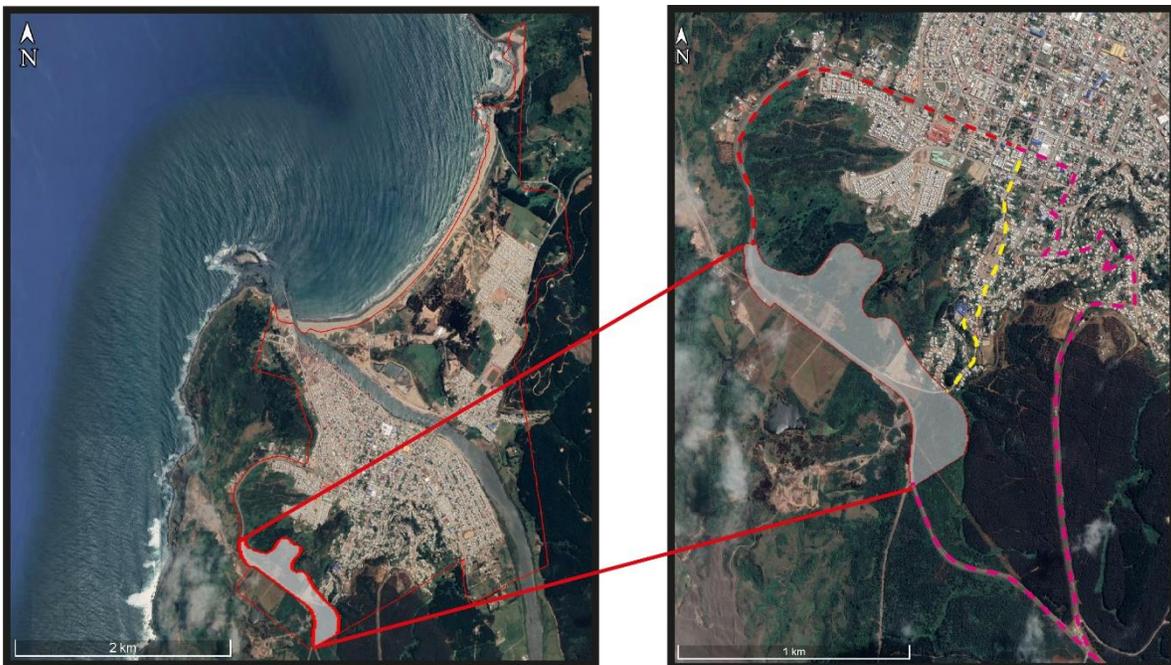
Figura 1.3: Área de estudio ZB7 y principales vías de acceso. En rojo se señala la ruta principal de acceso, en amarillo la ruta por calle Saavedra y en rosado el acceso por “Piedra Negra”

La zona ZB7 se ubica entre los $37^{\circ}36'51.77''$ S - $73^{\circ}40'6.49''$ W y los $37^{\circ}37'22.92''$ S - $73^{\circ}39'29.49''$ W, en la comuna de Lebu de la Provincia de Arauco en la Región del Biobío. El principal acceso¹ a la zona ZB7, desde la comuna, es recorriendo 2 km por la salida a la ruta 160. Otra vía de acceso² es por calle Saavedra hasta el sector los Filtros, y acceder por la calle Claudio Matte. Finalmente, también se puede acceder³ por calle Latorre hasta tomar la ruta P40 y en el sector “Piedra Negra” dirigirse por la ruta 160 hacia el Oeste.

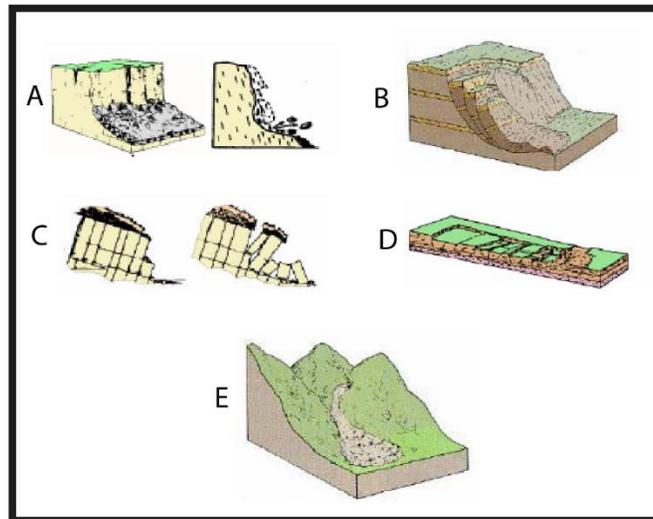
Figura 1.4: Principales tipos de remociones en masa. A: Desprendimientos o caídas. B: Deslizamientos. C: Volcamientos. D: Extensiones laterales. E: Flujos

Existen numerosas clasificaciones para los distintos tipos de eventos de remoción en masa, las cuales han sido proporcionadas, entre otros, por (Varnes., 1978; Hauser, 1993; y Cruden y Varnes 1996). Las remociones en masa han sido clasificadas por estos últimos autores en las siguientes categorías principales (Figura 1.4):

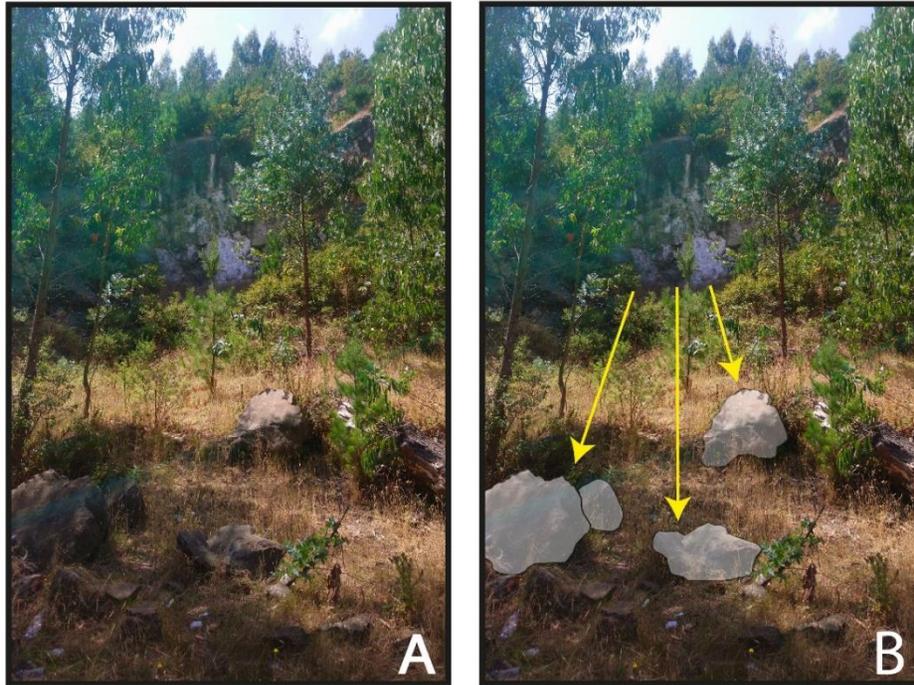
Figura 1.5: Caída de bloques registrada en Lebu Norte. Las Flechas indican dirección de los bloques, los que se desprenden de la ladera del fondo.

Múltiples episodios de remociones en masa han sido reconocidos a lo largo de los últimos años en la comuna de Lebu, asociados principalmente a quebradas y barrancos, y generados, a su vez, por movimientos tectónicos o por intensas lluvias. A modo de ejemplo, en las figuras 1.5. y 1.6. se documentan dos tipos de remociones en masa: Caída de bloques (figura 1.5) y deslizamientos rotacionales (Figura 1.6)

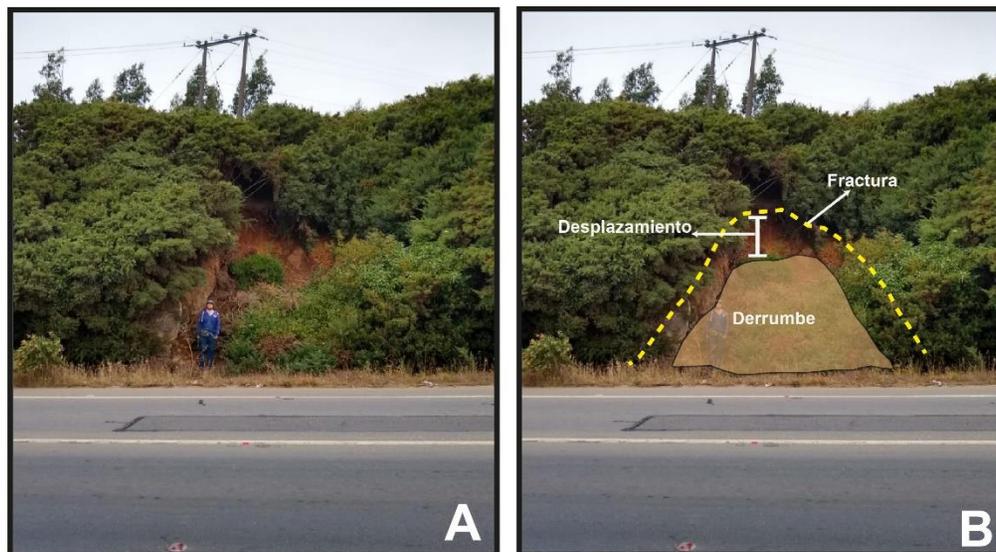
Figura 1.6: Deslizamiento rotacional registrado en la ruta 160. En la figura B se indican la zona de fractura, derrumbe y también el espesor del desplazamiento. Este derrumbe se encuentra dentro de la zona B7.

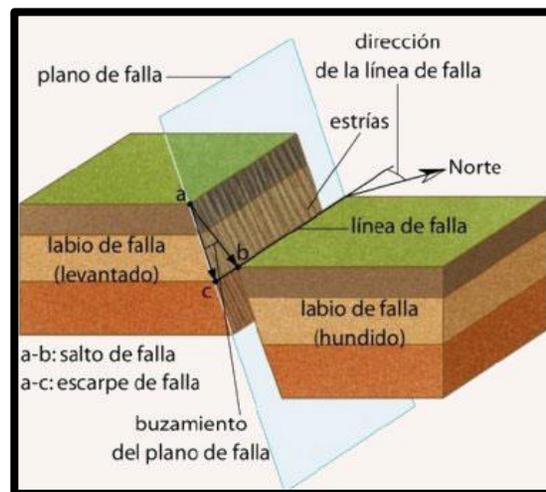
Figura 1.8: Partes de una falla

Una falla puede componerse de varias partes o zonas tal y como se muestra en la figura 1.8.

El plano que separa ambos bloques y por el cual se produce el movimiento se denomina plano de falla. Si la superficie del plano de falla está pulida se le denomina espejo de falla. En ocasiones, si hay elementos más resistentes en el plano de falla se pueden observar estrías de falla las cuales indican la dirección de movimiento. El resalte que forman ambos bloques se llama escarpe de falla mientras que la distancia que separa ambos puntos que antes estaban

unidos se denomina salto de falla. Por último, el ángulo que forma la superficie de ruptura respecto a la horizontal se denomina buzamiento del plano de falla

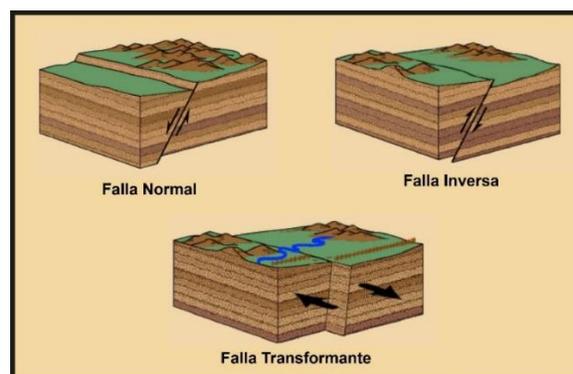
Figura 1.9: Tipos de fallas geológicas

El tipo de movimiento a lo largo de una falla depende del tipo de falla. Los tres principales tipos de fallas son: normales, inversas y transformantes (Figura 1.9).

Las **fallas normales** ocurren cuando el bloque de techo se desplaza hacia abajo en comparación al bloque de muro, quedando por debajo del mismo. Las fallas normales suelen tener una inclinación de unos 60° disminuyendo con la profundidad. La mayoría de estas fallas se desplazan solo unos metros, con algunas excepciones de decenas de kilómetros. Las fallas normales se deben a movimientos extensivos y pueden dar lugar a zonas deprimida

Por su parte, en una **falla inversa**, el bloque de techo se mueve por encima del bloque de muro, y dependiendo de su inclinación o buzamiento, cuando este es menor a 45 grados, podemos hablar de cabalgamiento. Las fallas inversas tienden a ser de pequeña escala, mientras que las fallas por cabalgamiento, son mucho más extensas y pueden extenderse por cientos de kilómetros. Las fallas inversas y cabalgamientos se generan por fuerzas compresivas por lo que suelen dar lugar a elevaciones montañosas.

Finalmente, hablamos de **fallas transformantes** cuando el movimiento entre fallas se da de forma paralela a la superficie de las mismas. Este tipo de desplazamiento es mucho mayor, y por lo general se da en el marco de un subsistema de fallas que se desplazan simultáneamente.

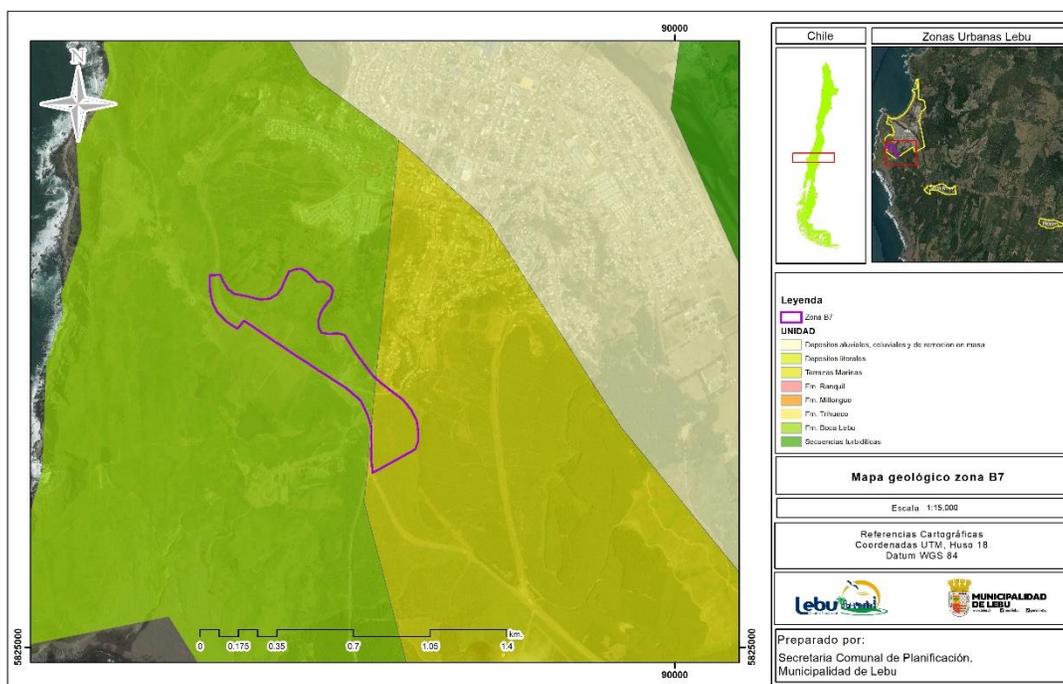
Figura 2.1: Mapa Geológico de la comuna de Lebu y sectores aledaños. Se destaca el área de estudio (ZB7).

En la figura 2.1. se muestra un mapa geológico de las principales unidades que afloran entre las latitudes 37.20°S-37.40°S. Este mapa ha sido modificado del mapa geológico nacional (SERNAGEOMIN, 2003). Asimismo, se destaca el área de estudio correspondiente a la ZB7, la que, como se observa en la figura, se dispone en depósitos de terrazas marinas plio-pleistocenas, y en su mayoría, sobre la Formación Trihueco.

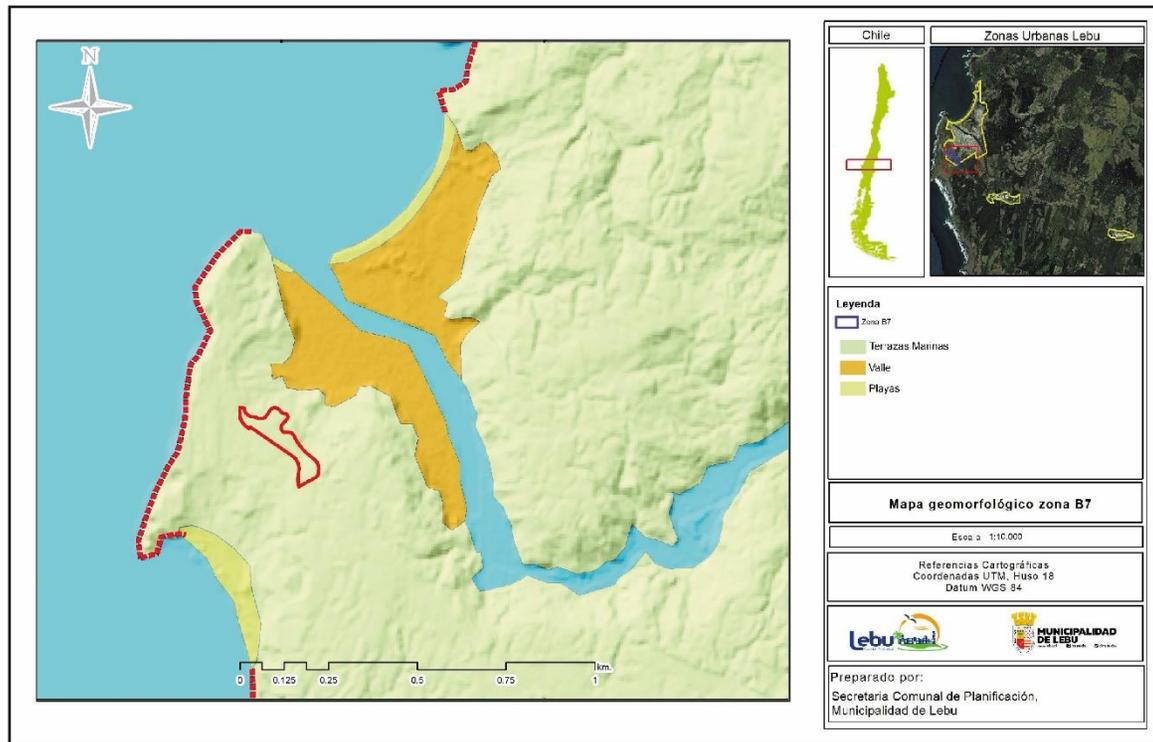
Figura 2.2: Mapa Geomorfológico de la ciudad de Lebu. Se destaca la zona de estudio ZB7, donde se observa que esta se circunscribe únicamente a la unidad geomorfológica Terraza Marina

A rasgos generales, la ciudad de Lebu posee una geomorfología (Figura 2.2) modelada por procesos litorales en la cual se observan formas de erosión como acantilados litorales

Asimismo, la comuna se asienta en un valle formado por la erosión fluvial rodeado de plataformas o terrazas marinas cuaternarias que se han alzado recientemente en relación con las áreas aledañas. Para la ZB7, en la figura 2.2, se observa que la zona de estudio se ubica únicamente en la geoforma: “Terrazas Marinas”, aunque, se observa que para el sector Este del área, el nivel de la terraza aumenta.

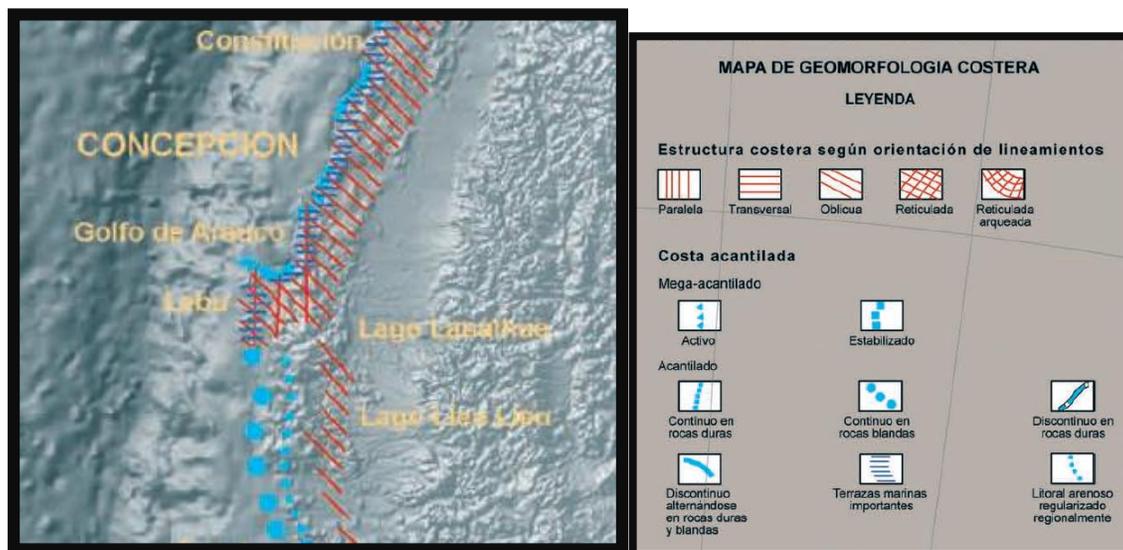
Figura 2.3: Carta geomorfológica costera de Chile, donde se observan las características de la zona de Lebu.

(Araya-Vergara, 1976). Su selección se basa en su carácter de formas regionales típicas, criterio usado en la clasificación de Valentín (1969). En el mapa adjunto (Figura 2.3), se presenta una carta geomorfológica de la costa chilena y en ella se indican sus características.

En el caso de Lebu, podemos apreciar que presenta terrazas marinas importantes, junto con una división en dos áreas:

- Zona con estructuras oblicuas paralelas (Dichato - Lebu): El complejo de fracturas oblicuas y paralelas ha producido un fuerte desalineamiento con ensenadas en forma de zeta, que contienen grandes playas.
- Zona alineada en rocas sedimentarias blandas: La línea de costa es suave, porque ha sido regularizada por acción del oleaje, ya que la terraza costera principal está compuesta de sedimentos blandos. Entre el acantilado y el mar, el litoral está ocupado por extensas playas, mares de dunas y lagunas litorales.

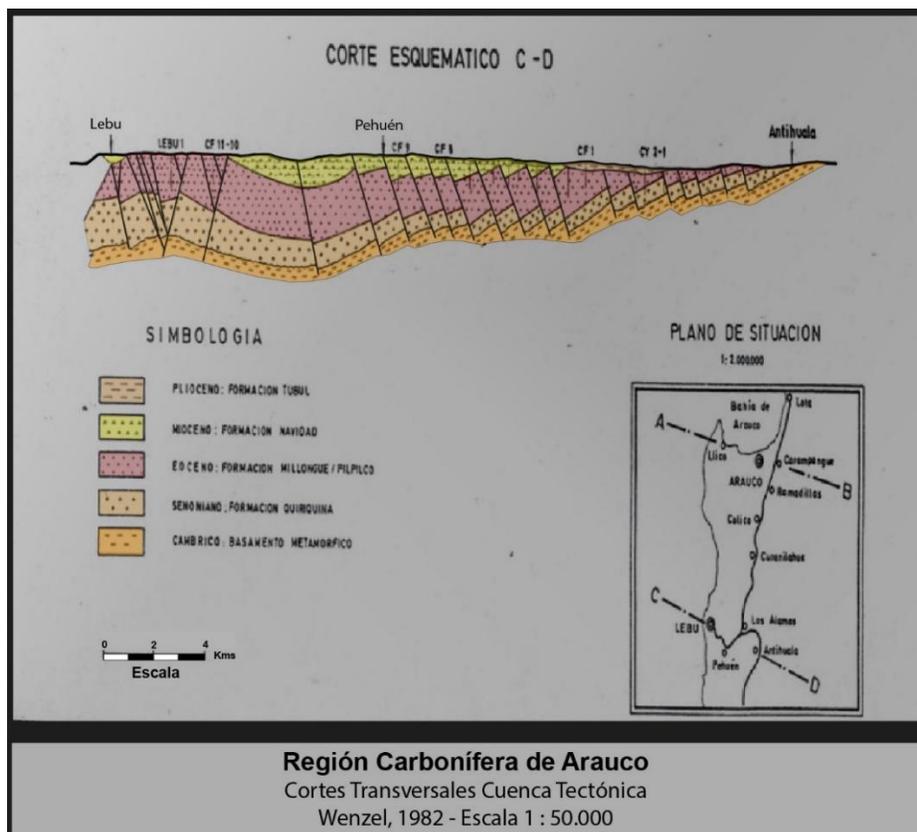
Figura 3.1: Corte transversal cuenca tectónica región carbonífera de Arauco.

En el mes de septiembre del año 1982, y por encargo de la empresa nacional del Carbón, el Ingeniero Civil en Minas Osvaldo Wenzel realiza un estudio en la cuenca de Arauco y en la comuna de Lebu. En este estudio, realiza dos perfiles estructurales, siendo uno el de importancia dado que pasa por la comuna de Lebu (Figura 3.1). En este perfil, se da cuenta de múltiples fallas a lo largo de la transecta, y a su vez, en un mapa realizado también para el informe, se detalla la presencia de 3 zonas de fallas geológicas, destacando la denominada Falla Santa Fe (Figura 3.2), con orientación NNE-SSW, que pasa por la comuna, y que constituye el lineamiento de mayor tamaño en la ciudad de Lebu.

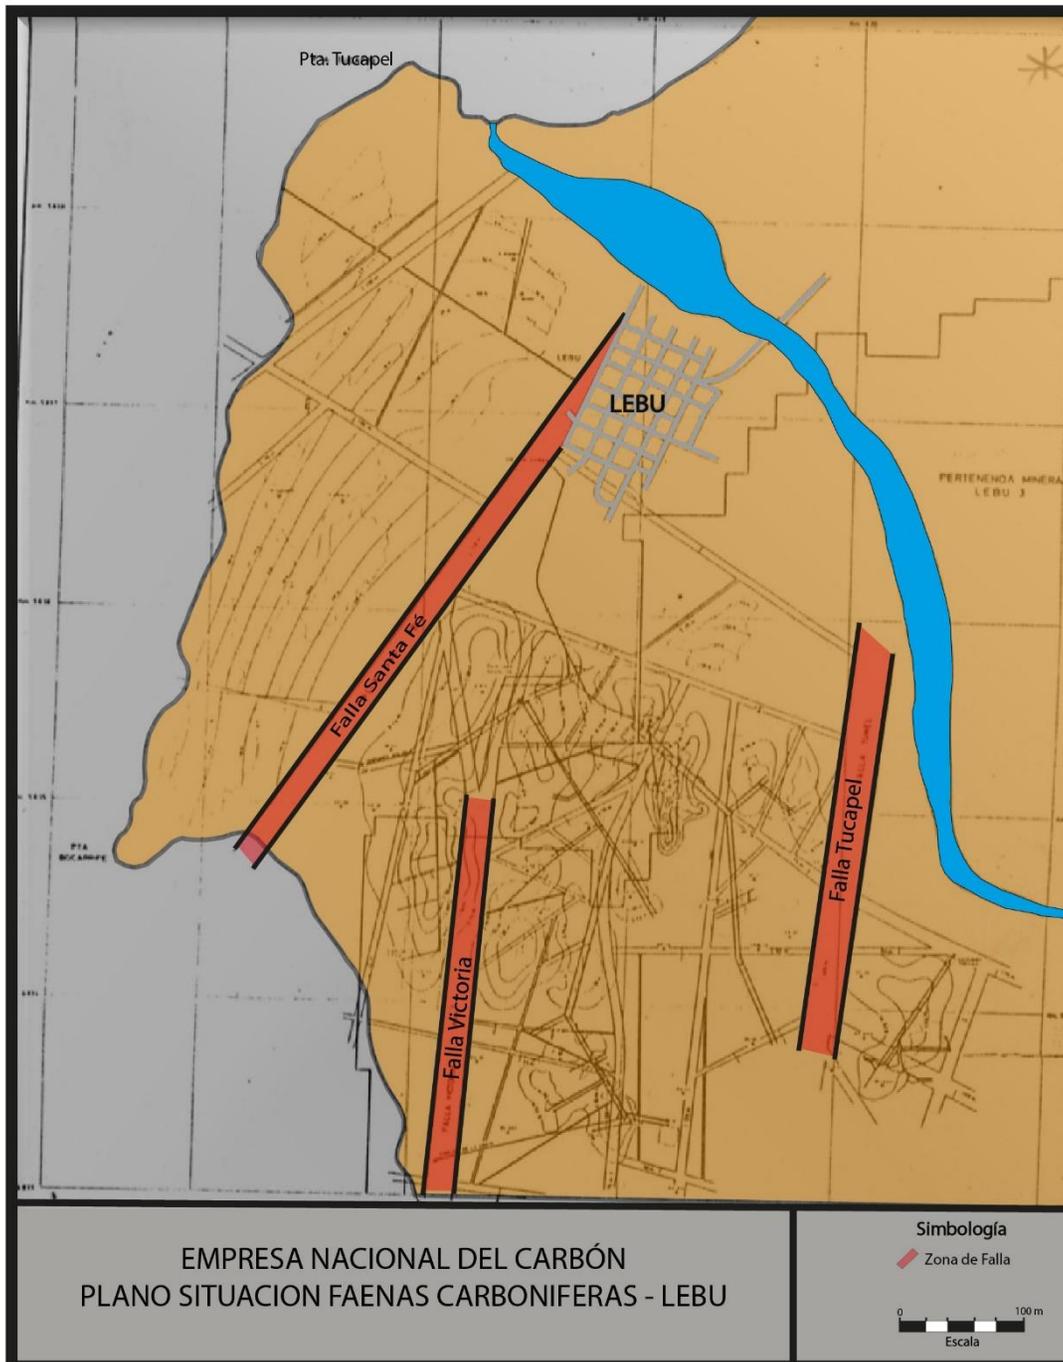
Figura 3.2: Zonas de fallas en plano de situación faenas carboníferas de Lebu.

En cuanto a las estructuras principales a escala comunal, se menciona que estas siguen una tendencia general N-S, entre las cuales destacan las fallas de Santa Fe, Victoria y de Túnel. Estas fallas, serían de tipo normal con desplazamientos verticales.

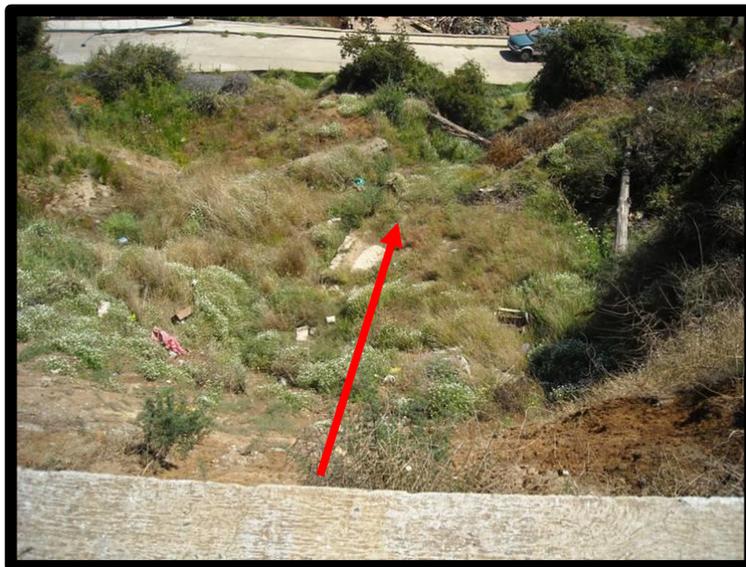
Figura 3.3: Fotografía de deslizamiento en área del Cerro Los Filtros. La flecha indica sentido del deslizamiento.

Se visitó un deslizamiento ocurrido en el Cerro Los Filtros (UTM N 5.836.056; UTM E 618.613, Datum Prov. Sud 56), el cual habría sido detonado por condiciones de pluviosidad intensa en el invierno del año 2009. Efectivamente, se observó un deslizamiento de suelo de tipo traslacional hacia el oeste (Fig. 3.3), con un escarpe de colapso de dirección N-S de 20 m, aproximadamente. El escarpe de colapso manifestaba relación con un juego de grietas hacia el norte, también de dirección norte-sur, activadas por el sismo. Este juego de grietas, seguía la dirección del escarpe de la ladera y constituía un elemento que pone en peligro las viviendas situadas inmediatamente en el borde superior del escarpe. La presencia de colapsos anteriores y de una vertiente al pié del talud, constituyen argumentos y contribuyen, respectivamente, a un alto nivel de amenaza para las viviendas localizadas tanto en la parte alta como en los pies del escarpe.

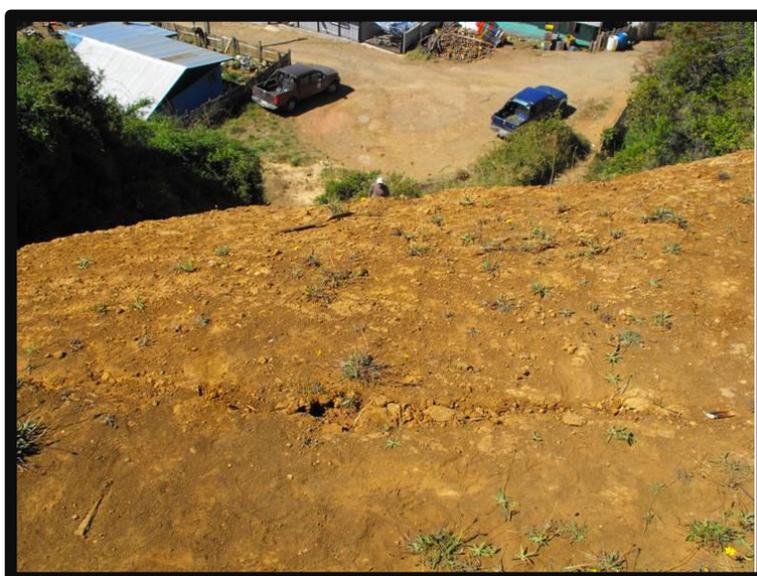
Figura 3.4: Fotografía de grietas localizadas en la parte superior del escarpe en área del Cerro Hospital.

Se visitó un sector con laderas de altas pendientes (50-60°) en el Cerro Hospital (UTM N 5.836.254; UTM E 618.556, Datum Prov. Sud 56), que exhibía agrietamientos en la parte alta de la ladera producto del sismo. Este juego de grietas, presentaba direcciones NW-SE y NE-SW, siguiendo la dirección curvada del escarpe de la ladera, con aberturas máximas de

hasta 30 cm, aunque en promedio tenían entre 2 a 4 cm y se prolongaban por más de 100 m. Un bloque de orden métrico, afectado por agrietamiento, presentaba una evidente amenaza de colapso (Fig. 3.4).

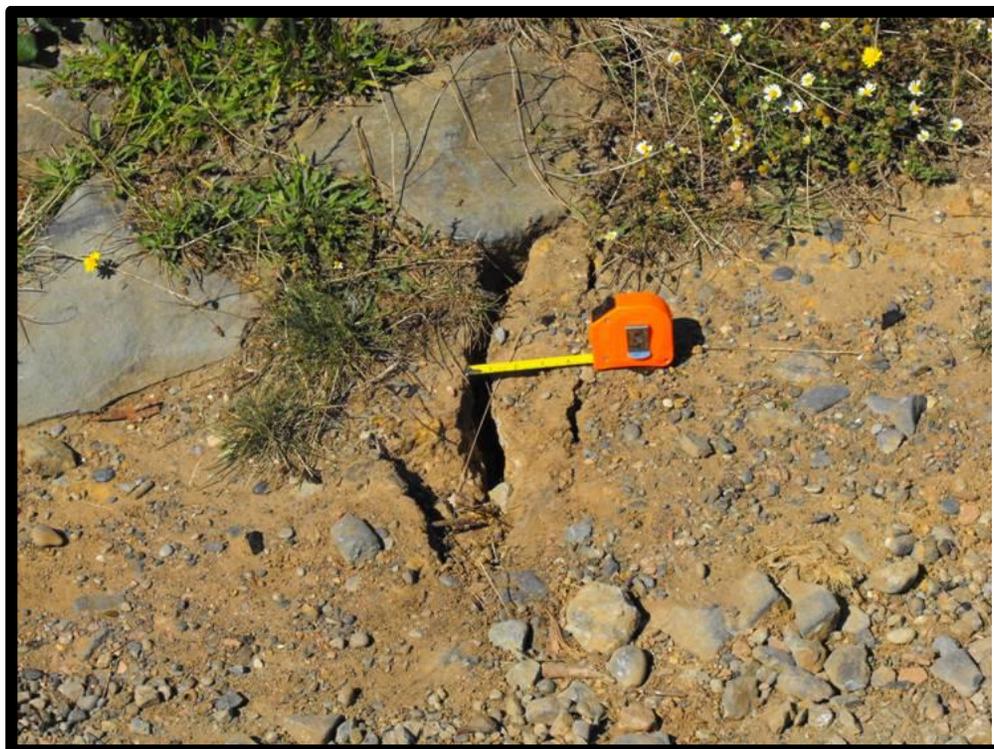
Figura 3.5: Fotografía de detalle de juego de grietas con aberturas de hasta 4 cm, que atraviesan la parte superior del Cerro La Cruz

Se visitó la parte alta del Cerro La Cruz (Fig. 3.5), donde se verificó la existencia de un juego de grietas (UTM N 5.836.472; UTM E 619.268, Datum Prov. Sud 56) de orientación aproximada E-W, las cuales exhibían aberturas máximas de entre 6 y 10 cm, aunque en promedio tenían entre 1 y 4 cm. Este juego de grietas se prolongaba hacia el oeste en 100 m aproximadamente, aunque con aberturas menores (1 a 2 cm) y, aunque provocan algunas deformaciones y daños, no afectaban en forma significativa a las viviendas ubicadas en sus inmediaciones.

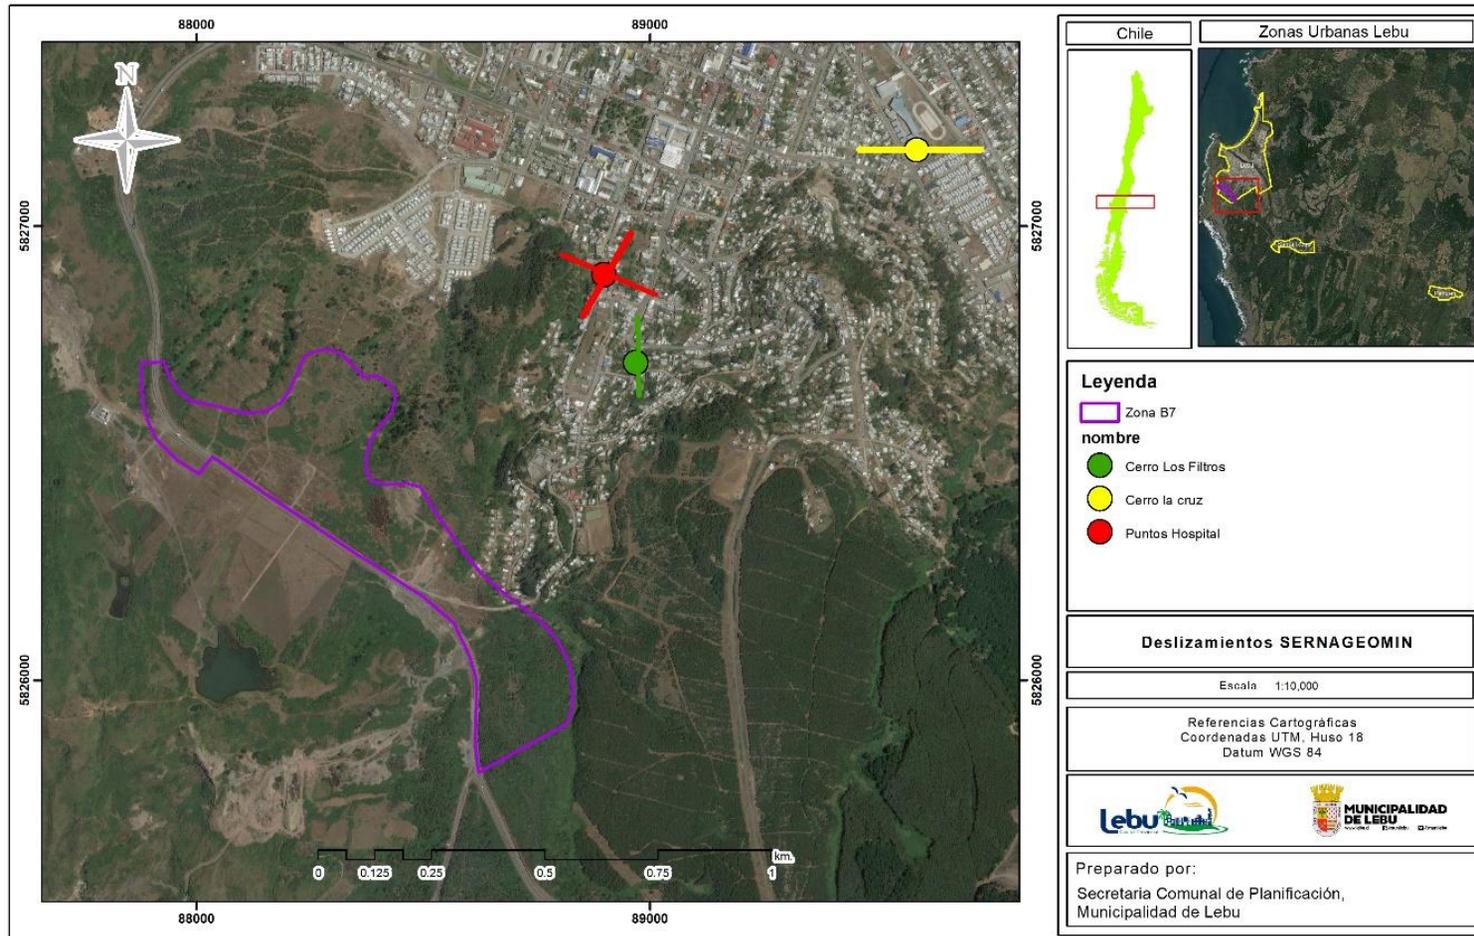
Figura 3.6: Mapa de los principales puntos visitados por SERNAGEOMIN. En el mapa se indican también las direcciones de las grietas o escarpes identificados.

La figura 3.6 presenta un mapa donde se ubican según las coordenadas geográficas explicitadas en los capítulos 3.3.1, 3.3.2, 3.3.3 los puntos visitados y la dirección principal identificada del deslizamiento o grieta.

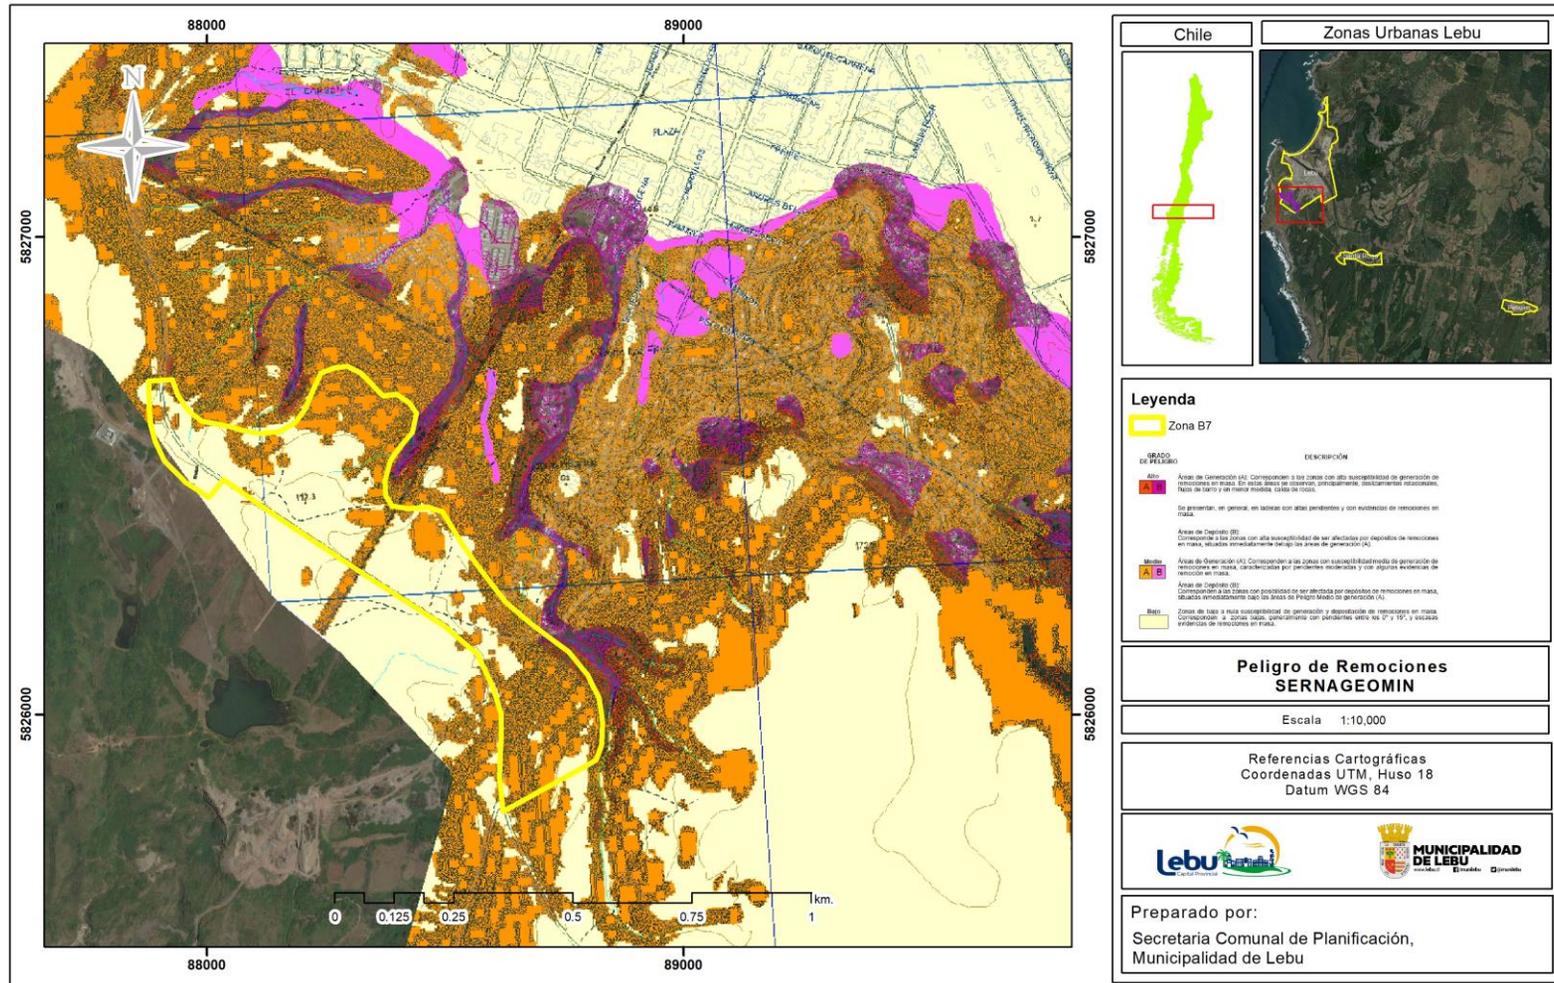
Figura 3.7: Mapa de peligro de remoción en Masa y relación con ZB7

Este mapa presenta una zonificación preliminar del peligro de remociones en masa en la ciudad de Lebu. Se identifican zonas con distinto grado de peligro, y se entregan recomendaciones generales tendientes a orientar la planificación territorial. Dentro de esta zonificación se incluyen todas aquellas remociones en masa que fue posible identificar, tanto de ocurrencia previa al evento sísmico del 27 de febrero de 2010 (Mw 8.8°), así como todas aquellas generadas como consecuencia del sismo.

Las remociones en masa ocurridas durante el sismo del 27 de febrero de 2010, corresponden en su gran mayoría a desplazamientos de propagación lateral en la ribera del río Lebu. Un deslizamiento de suelo y rocas se observó en la entrada del sector Las Cuevas. En menor medida, se constataron algunos deslizamientos de suelo, de baja magnitud y corto desplazamiento, los cuales afectaron a casas particulares situados en laderas de alta pendiente. Otro fenómeno ampliamente observado, y que puede condicionar la ocurrencia de remociones en masa futuras, correspondieron a grietas de diferente envergadura, generadas sobre la línea de escarpes pre existentes, como ocurrió en el sector Cerro Hospital y sector Cerro Los Filtros. En el sector Cerro La Cruz se generó un juego de grietas semi-paralelas de orientación predominante EW, espaciadas cada 3 a 5 m, y con abertura máxima de 2,5 cm. De manera puntual, se constató la emanación de agua subterránea desde la entrada de un piquén, en el sector Junquillo, la cual, según testimonios, habría sido gatillada por el sismo. En la figura 3.7 se presenta el mapa, identificando la zona ZB7, y se observa que la zona presenta un grado de peligro bajo a medio, con algunas zonas de peligro alto, y también, en su sector este, se ve afectada por una falla de orientación NNE-SSW.

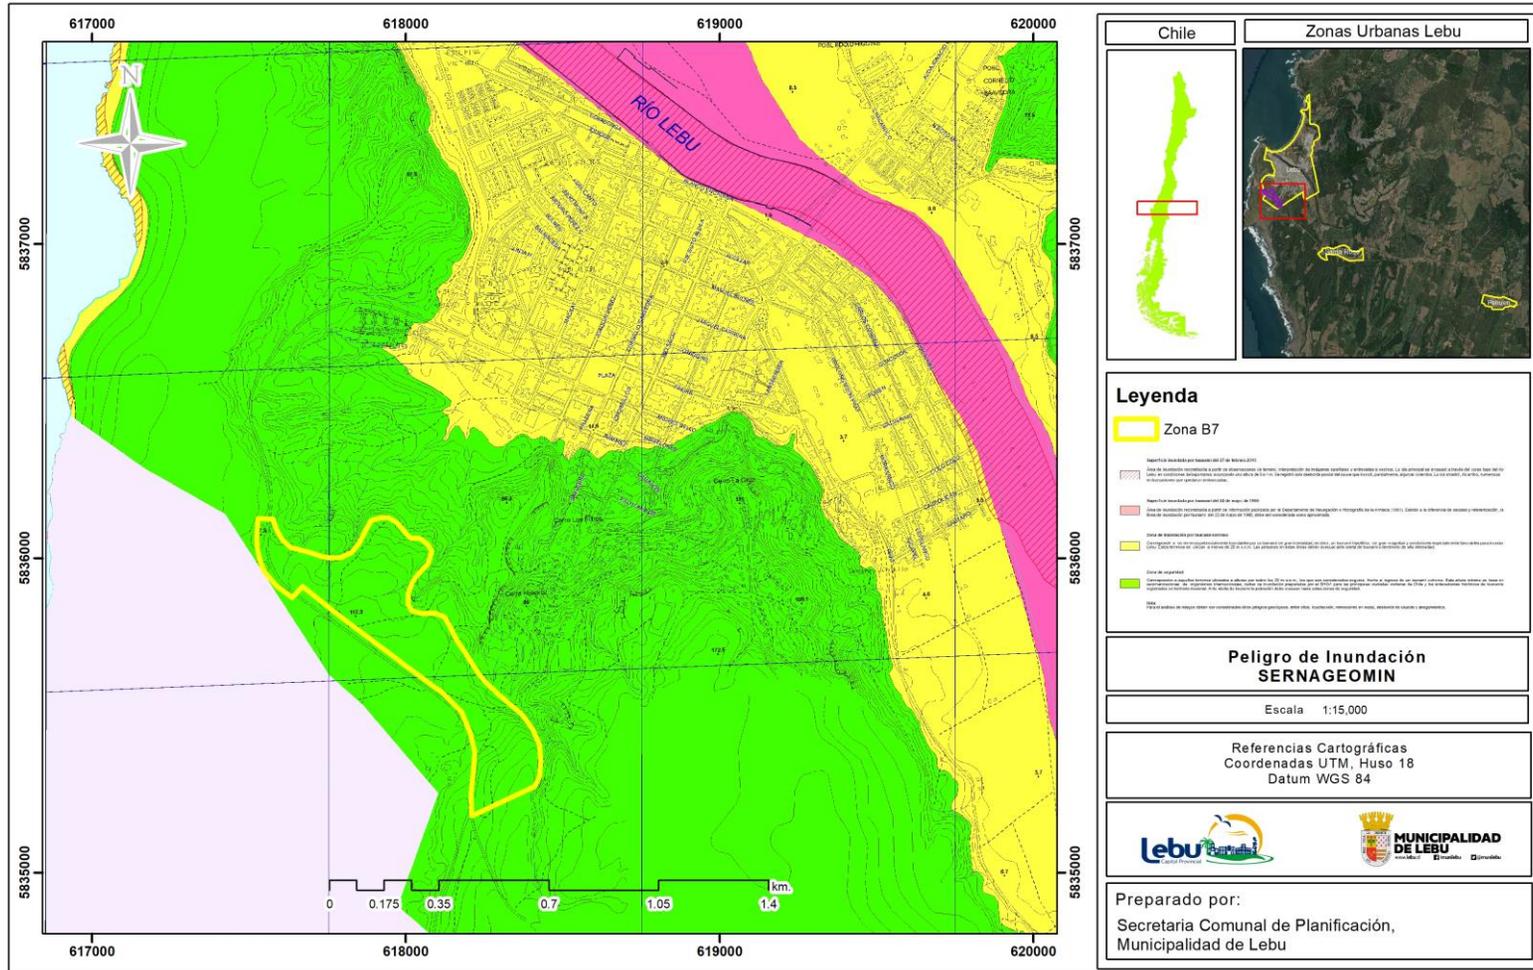
Figura 3.8: Mapa de inundación por tsunami y relación con ZB7

Este mapa (Figura 3.8) muestra las zonas de peligro y de seguridad frente a una amenaza de tsunami de gran intensidad en la ciudad de Lebu e identifica aquellas superficies inundadas por los eventos de tsunami de los años 1960 y 2010.

En el caso de las áreas históricamente inundadas por tsunami, se reconoce que las ondas han ingresado, principalmente, a través del río Lebu, desbordando solo en aquellas áreas más bajas (Departamento de Navegación e Hidrografía de la Armada, 1961). En el caso particular del tsunami del 22 de mayo de 1960, se reconoce el ingreso de tres olas, con una altura promedio del orden de 3 a 4 m, las cuales remontaron río arriba hasta 5 km de su desembocadura (Departamento de Navegación e Hidrografía de la Armada, 1961). Específicamente, para el caso del tsunami del de mayo de 1960, se reconoce que una ola principal de altura estimada de 5 m, proveniente del N-NW habría impactado el muelle localizado en la desembocadura sur del río Lebu, traspasándolo levemente y alcanzando hasta los pies de los cerros de Punta Tucapel. Esta ola remontó aguas arriba del río, con una altura estimada de 4 m, la cual no alcanzó sectores poblados y se habría internado por poco más de 3 km aguas arriba (SERNAGEOMIN, 2010). Es importante aclarar que aquellas zonas no inundadas durante tsunamis ocurridos en el pasado, no constituyen en modo alguno zonas seguras, debido a que cada evento de tsunami posee características propias que determinan su capacidad para ingresar tierra adentro. Por esta razón, en este mapa las zonas consideradas como vulnerables y como seguras frente a una amenaza de tsunami, consideran una situación extrema en cuanto al ingreso máximo esperable para un flujo de tsunami y no únicamente los registros históricos locales. Las zonas de seguridad aquí identificadas corresponden a aquellos terrenos con elevaciones superiores a los 20 m s.n.m. Esta altura fue determinada mediante los antecedentes de tsunamis históricos en todo el territorio nacional, modelos numéricos elaborados por el SHOA y recomendaciones de organismos mundiales (ITIC, IOC).

Específicamente para la zona ZB7, se observa que, al estar circunscrita en un nivel topográfico alto, no se reconoce un peligro de inundación por tsunami y se engloba en la catalogación de zona de seguridad.

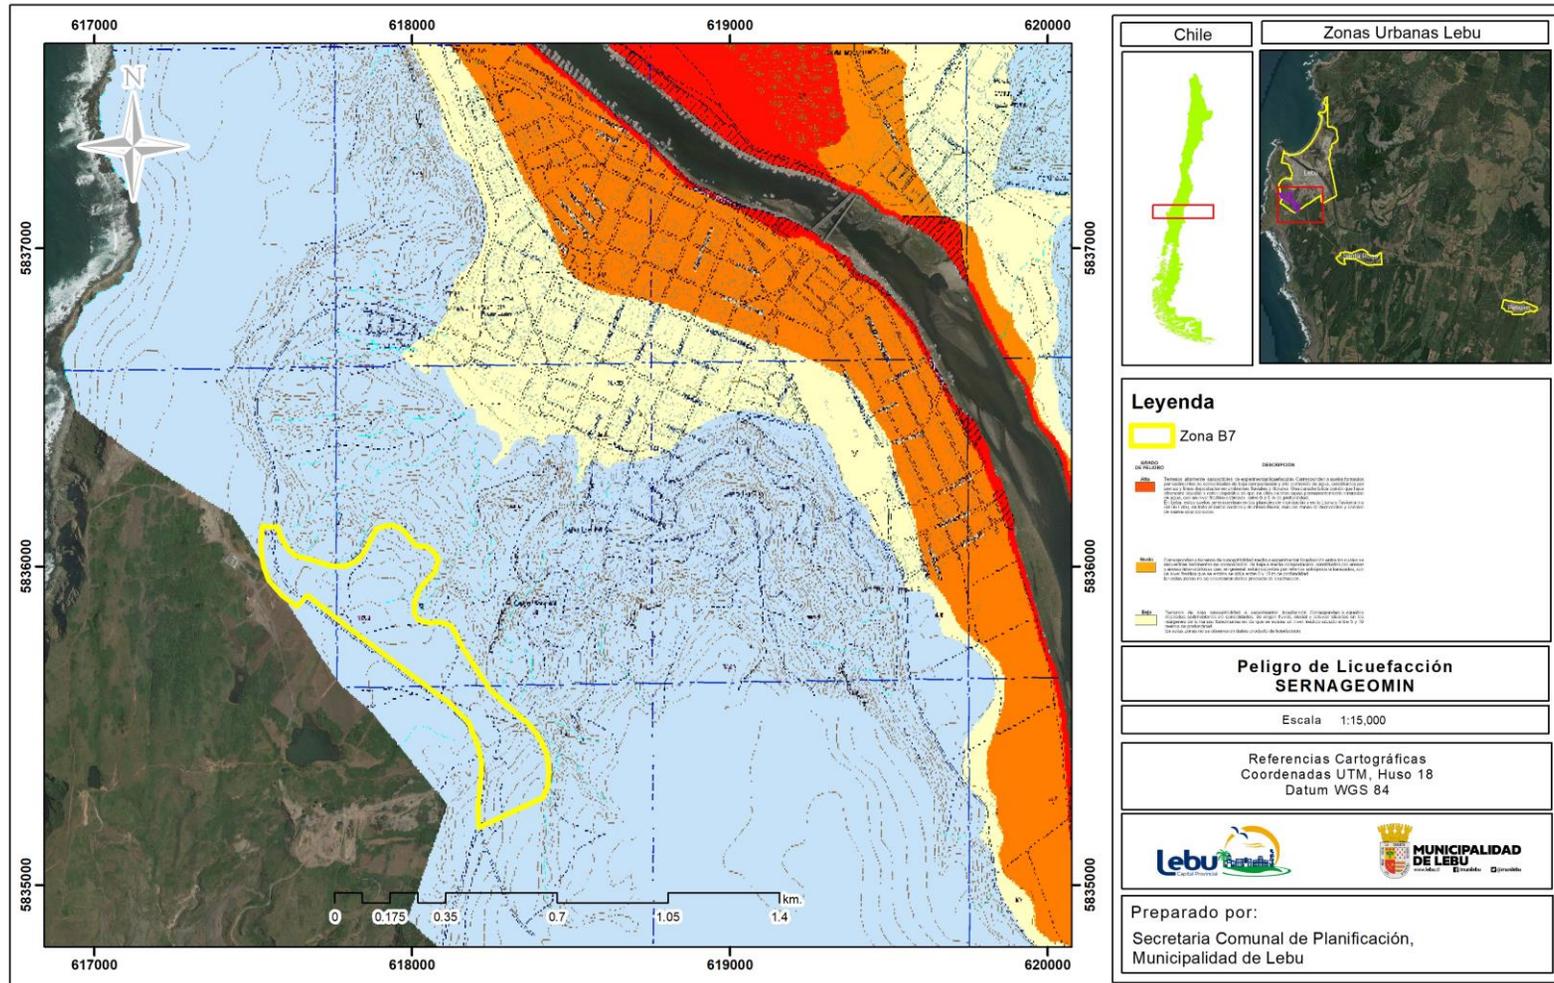
Figura 3.9: Mapa de licuefacción y relación con ZB7
Fuente: Modificado de SERNAGEOMIN 2010

Este mapa (Figura 3.9) presenta una zonificación preliminar del peligro de licuefacción en la ciudad de Lebu. Se identifican zonas con distinto grado de peligro, indicando para cada una de ellas recomendaciones generales tendientes a orientar la planificación territorial.

En el mapa se observa que la zona de estudio no constituye un área de peligro dado que corresponde a un terreno compuesto por roca que poseen nula capacidad de licuefacción
