MUNICIPALIDAD DE LEBU
SECRETARIA COMUNAL DE PLANIFICACIÓN

ESTUDIO FUNDADO DE RIESGOS PARA LA TERCERA MODIFICACIÓN DEL PRC, LEBU

Tomás Sepúlveda R.
18.665.789-6
Geólogo
Mg. Análisis Geográfico

LEBU, 2022

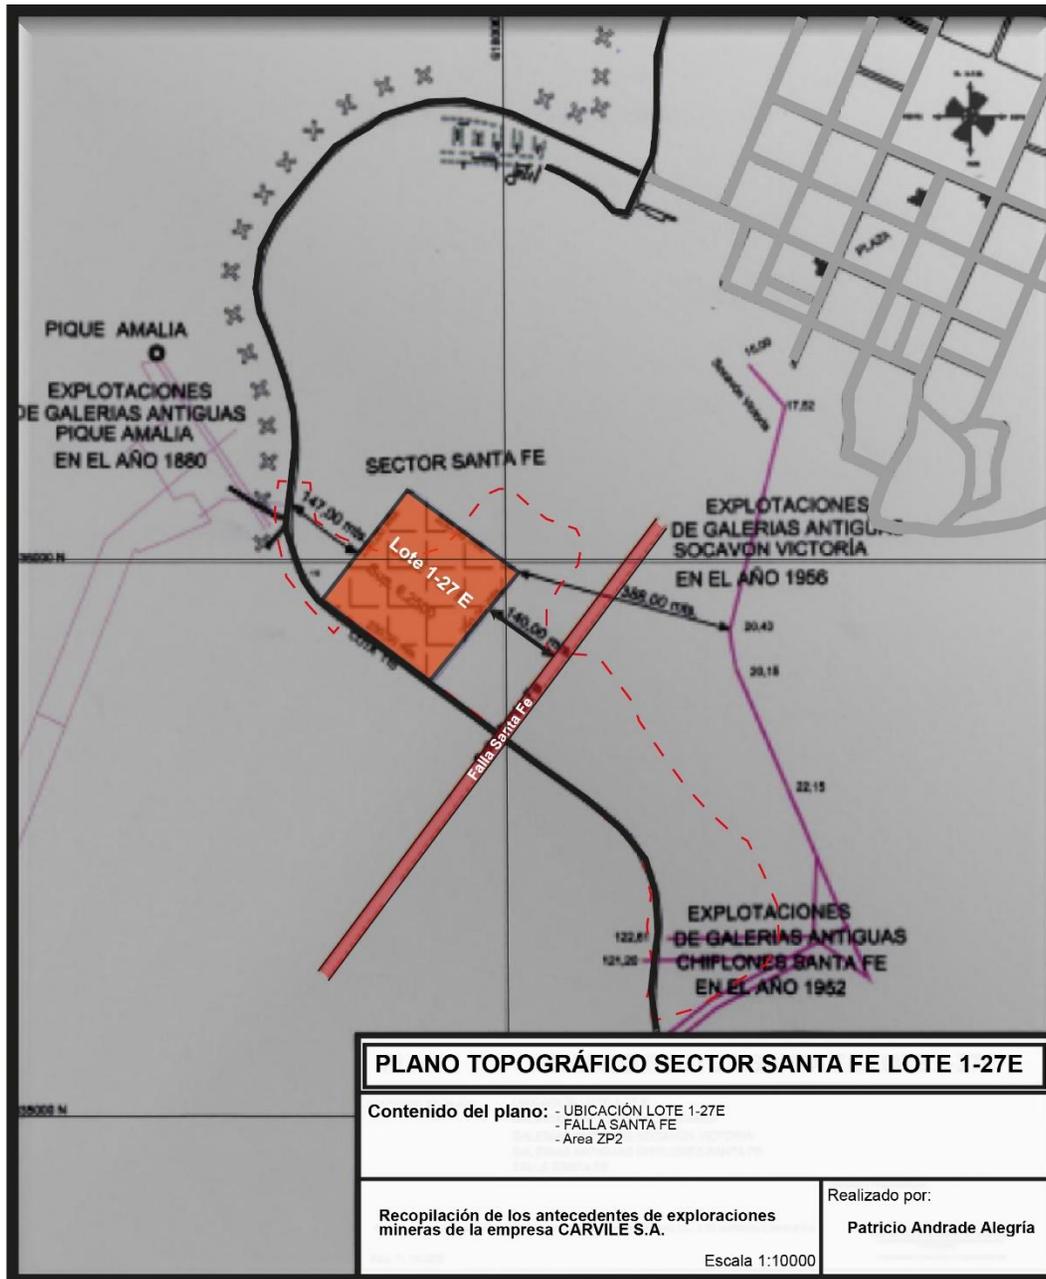
Figura 3.10: Plano Topográfico Sector Santa Fe Lote 1-27 E. En la figura se observa la ubicación del Lote 1-27 E y de la Falla Santa Fe, además de la ZB7 delimitada por la línea segmentada roja.

Este estudio se realiza con el fin de determinar la interacción que pueden haber tenido las explotaciones de los mantos carboníferos, desde el inicio de estas faenas, hasta la actualidad, ya sea, por parte del sector formal (minería estatal) como por parte del sector informal llámese mediana y pequeña minería (sector de pirquineros); en el Estudio del subsuelo del Lote 1-27E (Figura 3.10) y sectores aledaños.

Asimismo, en el capítulo 4 que se denomina: “Aspectos Geológicos” se menciona la existencia de una Falla, que corresponde a la Falla de Santa Fe que no afecta a dicho Lote, por la distancia de 140 mts. que se produce entre la falla y el lote 1-27 (Figura 3.10).

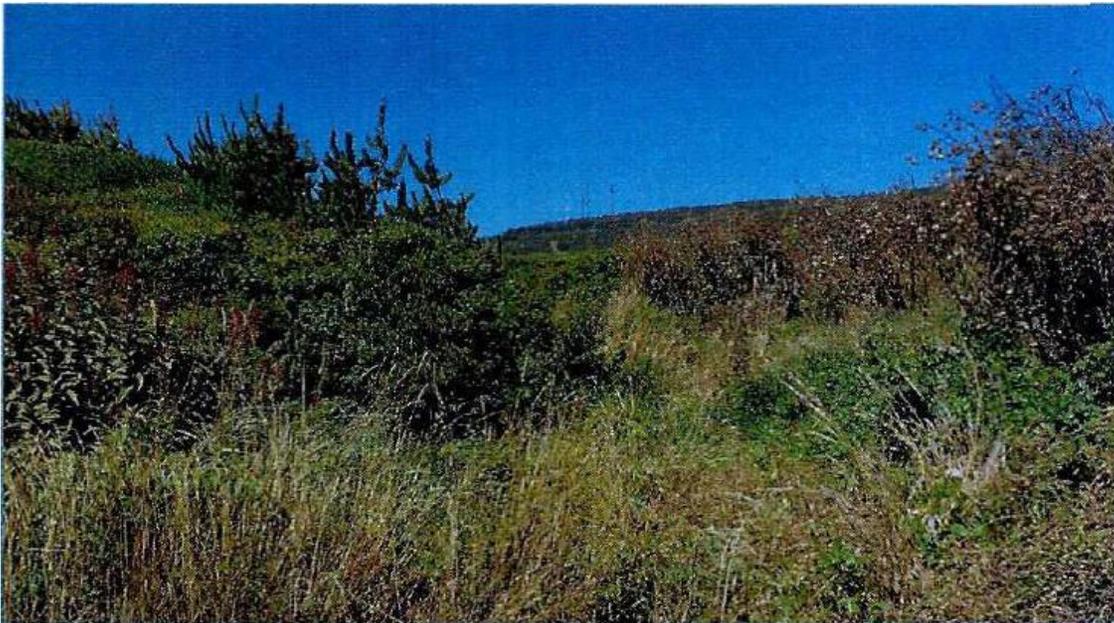
Figura 3.11: Imagen superficial del área de emplazamiento del futuro hospital de Lebu

En el área en la cual se emplazaría el nuevo hospital corresponde a una planicie ubicada en el margen SW de la localidad de Lebu, junto a la ruta de acceso. En el sector es posible reconocer superficies planas o con muy baja pendiente, delimitadas por dos pequeñas quebradas al W y E del sector. El área se encuentra cubierta parcialmente con vegetación del tipo matorral (Figura 3.11), pero es posible observar en varios sectores el suelo en su estado natural. En general, se observa como cobertura del terreno o parte más superficial de este la existencia de relleno antrópico cuya potencia se pudo estimar en no más de 10 cm (Figura 3.12).

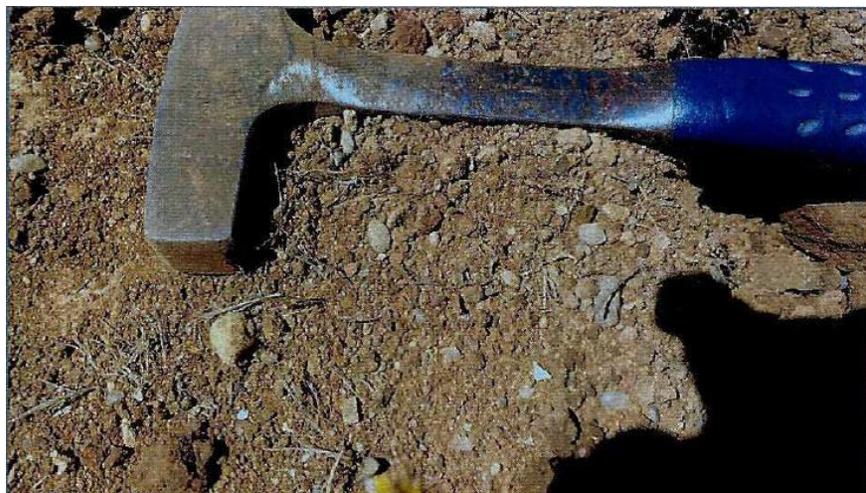
Figura 3.12: Material de relleno que cubre el área de emplazamiento del proyecto
Fuente: SERNAGEOMIN (2018)

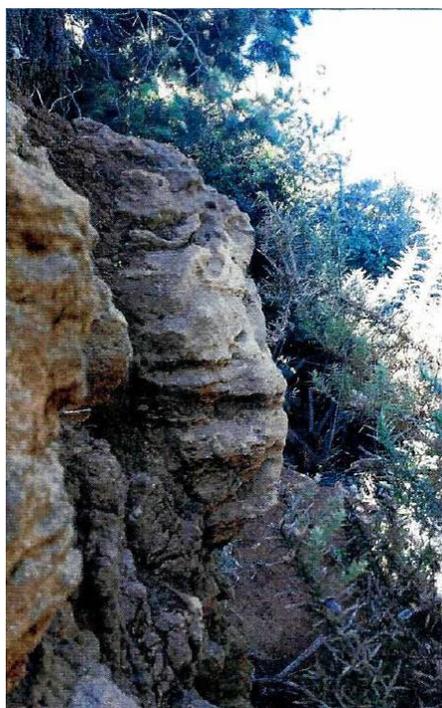
Figura 3.13: Unidad arenosa correspondiente a la unidad predominante en el área.
Fuente: SERNAGEOMIN (2018)

En la quebrada ubicada inmediatamente al este del área de emplazamiento del proyecto, fue posible reconocer que subyace al material de relleno una unidad de características arcillo-arenosa de no más de un metro de potencia. Bajo esta, se reconoce una roca sedimentaria (arenisca) con una potencia indeterminada. Esta unidad, correspondería a las rocas sedimentarias de origen marino reconocidas en gran parte de la provincia de Arauco. En la figura 3.13, se observa el corte en la quebrada que permite reconocer las arenas con un moderado grado de alteración subyaciendo a la pequeña unidad de arcillas arenosas. Estas

arenas con un leve componente arcilloso son las que predominan en el sector tanto arealmente como en profundidad.

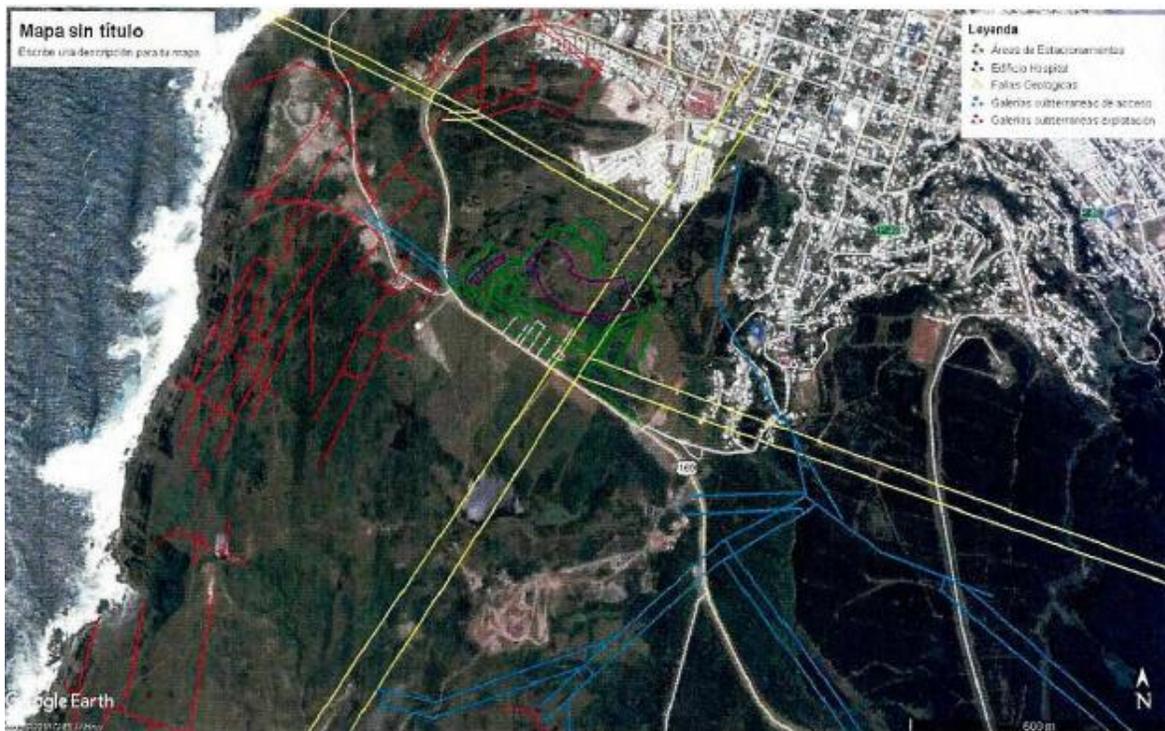
Figura 3.14: Imagen de Google Earth en la que se muestran las labores mineras de antiguas explotaciones (Color rojo) y fallas geológicas (Color amarillo) reconocidas en el entorno del emplazamiento del Futuro Hospital. En la imagen se visualiza el emplazamiento del Hospital (color lila) y sus obras anexas (estacionamiento: color verde).

El área se reconoce como un distrito minero carbonífero, correspondiente a una minería vetiforme subhorizontal con manteo hacia el Oeste, los que se encuentran controlados, principalmente, por fallas geológicas con desplazamientos tanto en la vertical como en la horizontal. En algunos casos, se han identificado desplazamientos de hasta 100 m en la vertical. Las fallas geológicas existentes en el sector corresponden a fallas **inversas** y de **rumbo**.

Para el caso del área de estudio, se reconoce una falla de tipo inversa con dirección NW-SE la cual se encuentra desplazada por una falla NE-SW con desplazamiento en el rumbo y manteo (conjugada). Este movimiento en la horizontal, es el que desplazaría la otra falla aproximadamente 450 m (trazos amarillos en Figura 3.14)

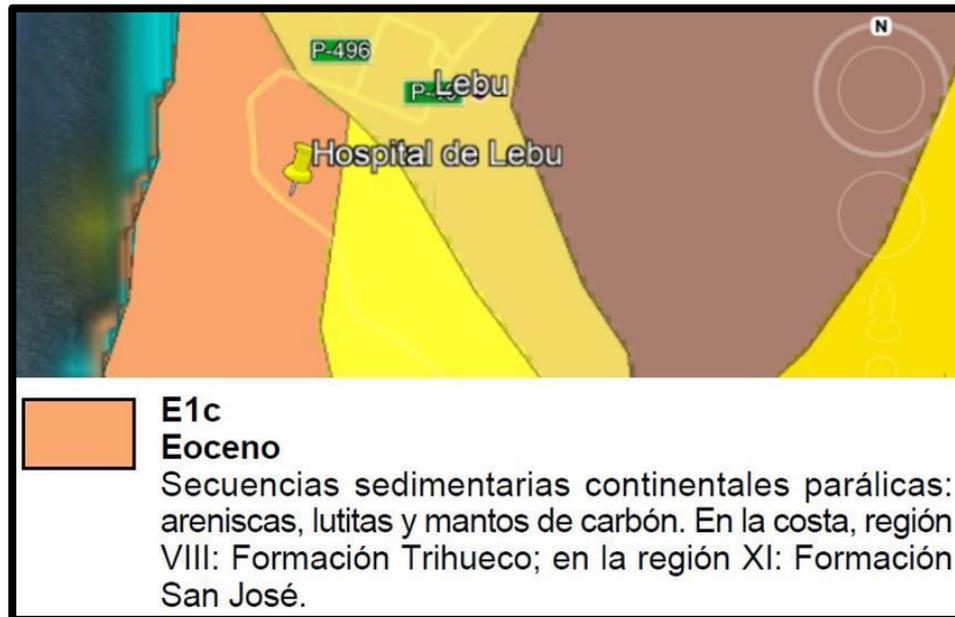
Figura 3.15: Unidad geológica del sitio de estudio

Tomando como antecedente el Mapa Geológico de Chile del SERNAGEOMIN, (ver Figura 3.15), se observa que el sitio en estudio se encuentra claramente inserto en la unidad

geológica denominada E1c. Ésta Unidad Geológica tuvo su desarrollo durante el Eoceno y consiste en secuencias sedimentarias continentales parálicas, compuesta por areniscas, lutitas y mantos de carbón.

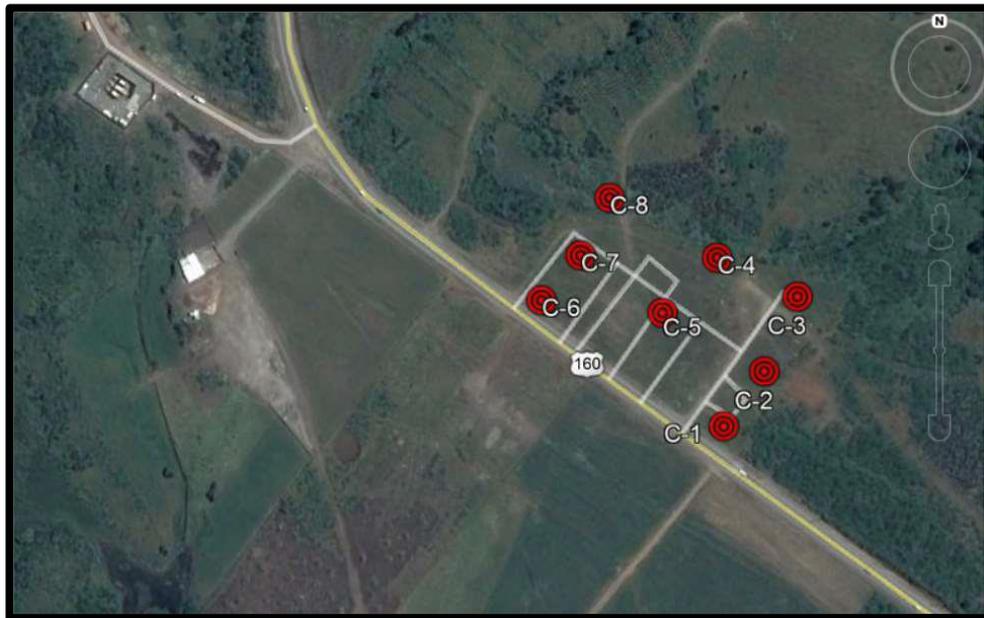
Figura 3.16: Ubicación de Calicatas

En base a la inspección visual realizada en terreno de las ocho calicatas (Figura 3.16), de forma general, fue posible identificar los siguientes materiales en el subsuelo del sitio:

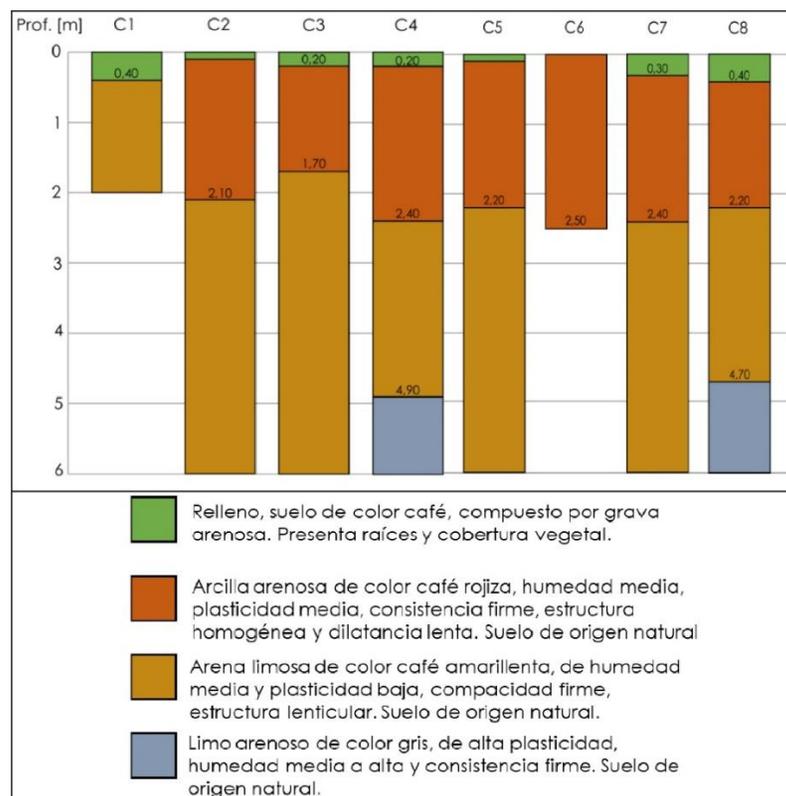
Figura 3.17: Descripción estratigráfica de calicatas.

- **E – 4:** Limo Arenoso de color gris claro, humedad media a alta, plasticidad media a alta, consistencia firme, estructura homogénea, dilatancia lenta, resistencia seca media, no se aprecia contenido de materia orgánica. El estrato se desarrolla en promedio entre los 6,00 [m] hasta los 30,0 [m] que corresponde a la profundidad explorada con el sondaje.

Los perfiles estratigráficos de cada calicata hechos en base a las descripciones realizadas en terreno pueden observarse en la Figura 3.17

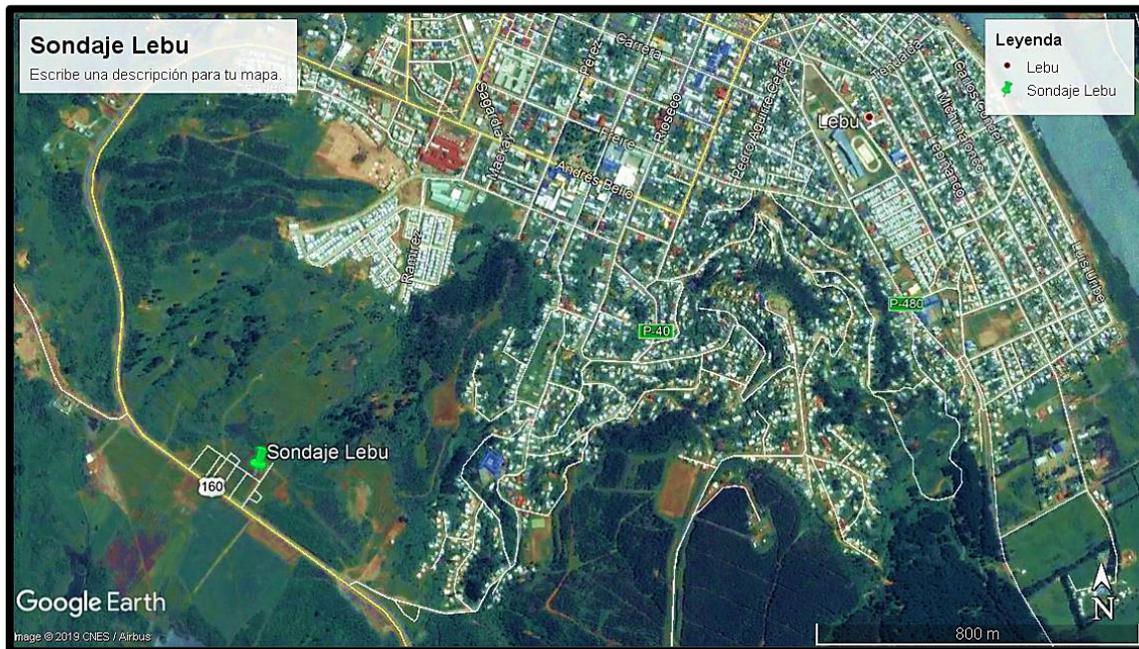
Figura 3.18: Ubicación del Sondaje

La ubicación del sondaje se muestra en la figura 3.18, mientras que en la figura 3.19 es posible observar su caracterización estratigráfica, la que se describe a continuación:

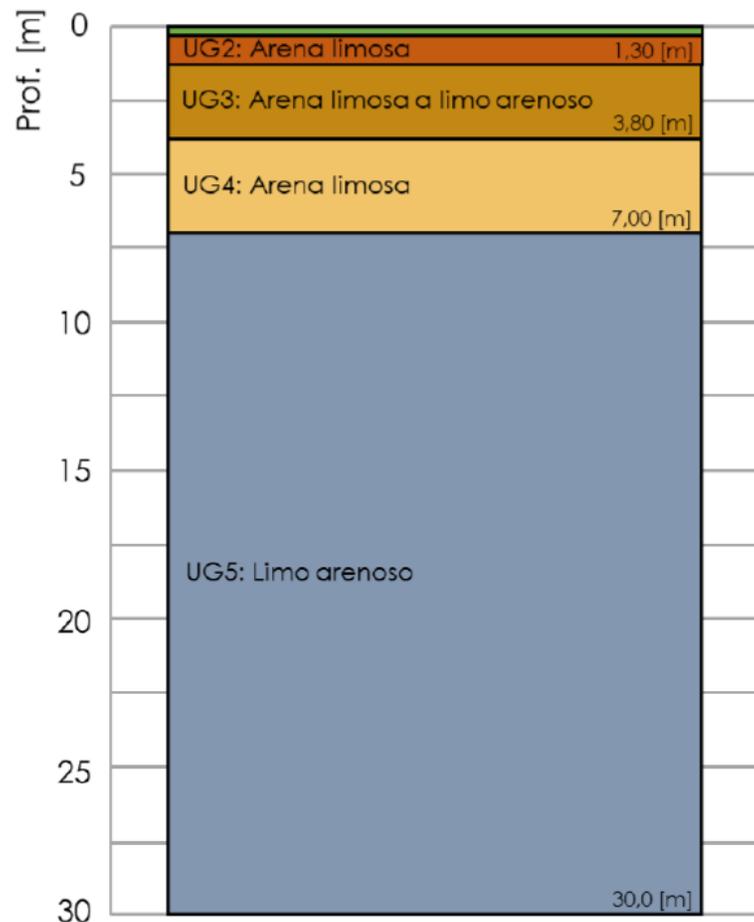
Figura 3.19: Modelo estratigráfico del sitio del proyecto

- **Unidad UG1:** Relleno antrópico compuesto por grava arenosa color café oscuro pobremente graduada. Presenta suelo vegetal en superficie, humedad media, plasticidad de los finos nula, compacidad media a baja y estructura homogénea. Sus partículas presentan cantos redondeados a subredondeados, con un tamaño medio de 3/8" y un tamaño máximo observado de 2". Posee una potencia variable, con un espesor estimado promedio de 0,30 m.

- **Unidad UG3:** Arena limosa a limo arenoso de color café claro amarillento, humedad media, compacidad media y plasticidad variable de nula a media. Presenta estructura lenticular en las cuales se aprecia arena de color café grisáceo fuertemente cementada. Se estima que su potencia es de 2,50 m, aproximadamente.

- **Unidad UG4:** Arena fina de color café claro, humedad alta, plasticidad de los finos media a alta, compacidad media y estructura lenticular de arena fina color café claro de alta cementación y lentes de limo de color café claro y gris. Se desarrolla aproximadamente entre los 3,80 m y 7,00 m de profundidad, medidos a partir del nivel de terreno natural.
- **Unidad UG5:** Limo arenoso de color gris claro y tonos azules, con humedad de media a alta, plasticidad alta, consistencia variable en profundidad. Presenta lentes de arcilla limosa de color gris claro y cementación débil a moderada. Se desarrolla aproximadamente entre los 7,00 m y 30,00 m de profundidad, medidos a partir del nivel de terreno natural.

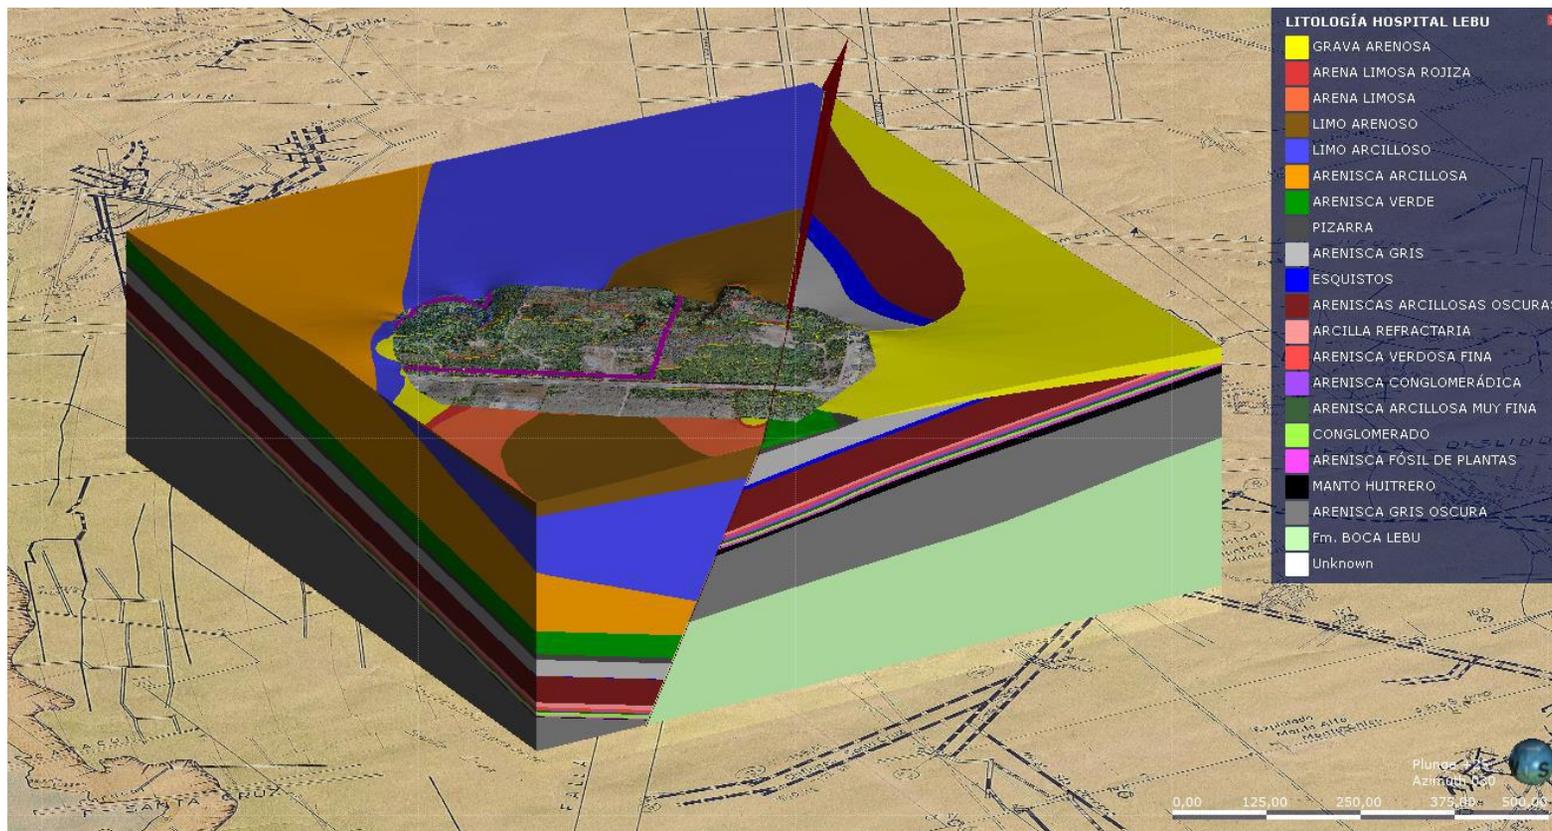
Figura 3.20: Modelo 3D con las principales características de la falla de Santa Fe

Dentro de los capítulos del informe, destaca la realización de un modelo geológico tridimensional y en profundidad, donde se observan las principales características de la Falla, así como también se concluye que dicha falla no se sitúa dentro del área de construcción del futuro hospital.

Asimismo, las principales conclusiones del informe destacan que la Falla de Santa Fe corresponde a una falla de tipo Normal con desplazamientos en la vertical de ~200, Además, corresponde a una falla inactiva, con vergencia hacia el Oeste, rumbo N35°E y un manteo aproximado de 60-80°.

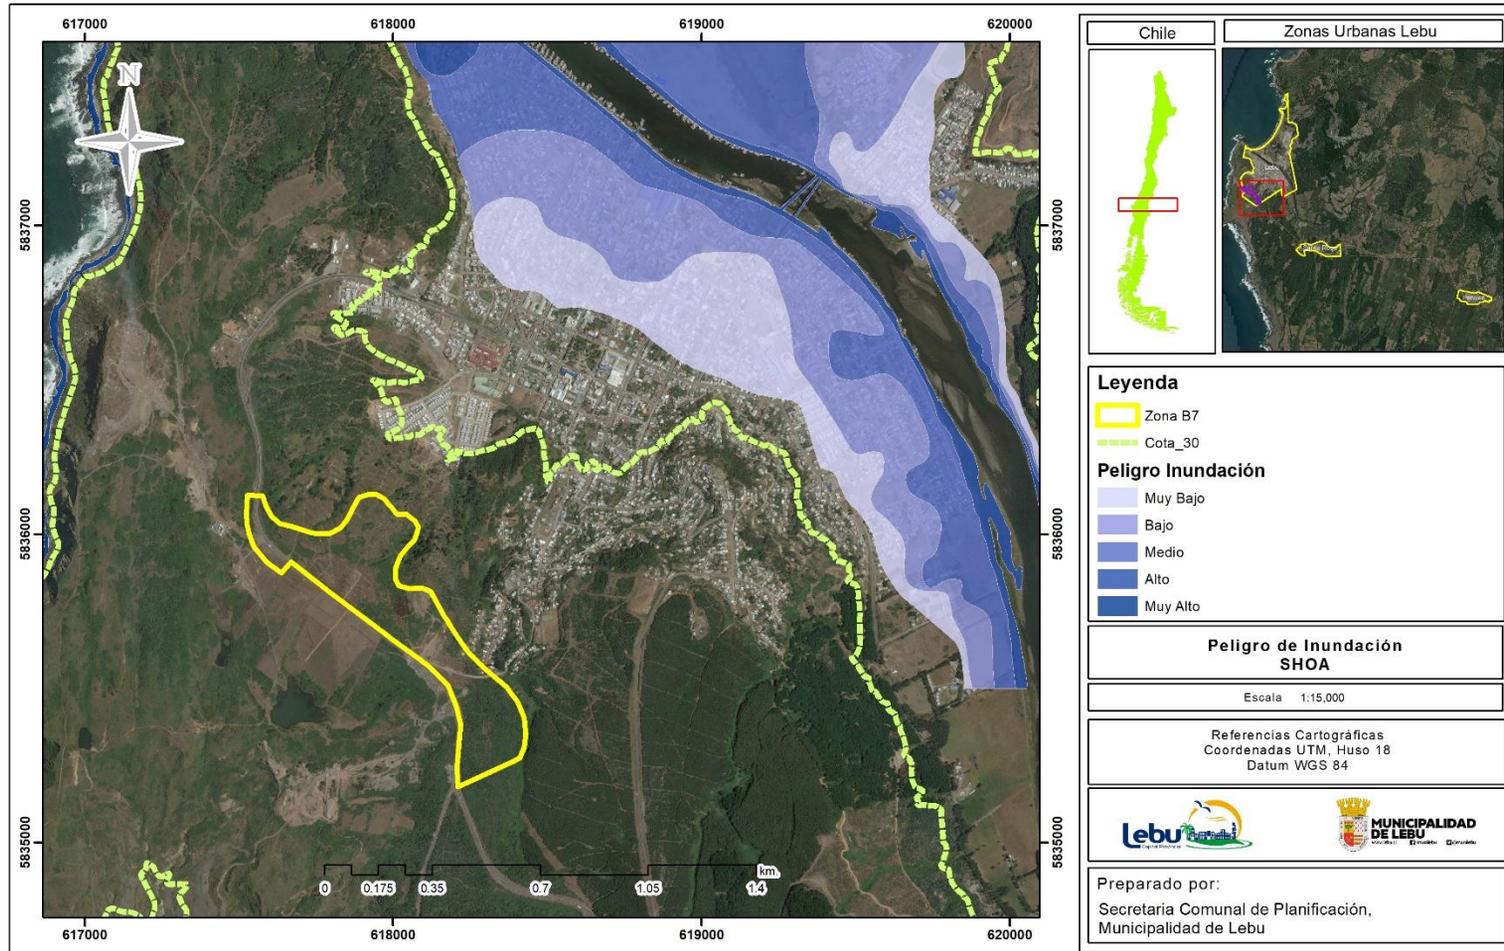
Figura 4.2: Mapa de peligro de inundación por tsunami y relación con ZB7

Asimismo, la figura 4.2. muestra a carta de inundación por tsunami (CITSU, 2018) junto con la zona B7 y la cota de 30 m s.n.m. Esta carta se elaboró utilizando el modelo de simulación numérica COMCOT. Este modelo fue alimentado con la información topográfica, batimétrica y trama urbana más actualizada disponible ese año.

Considerando esta información, se puede concluir que no existe peligro de inundación por tsunami asociado a la zona B7.

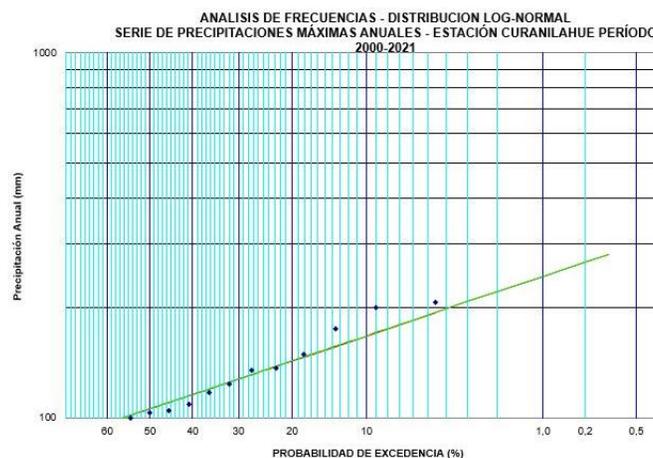
Figura 4.3: Serie de precipitaciones máximas anuales modeladas según una distribución Log – Normal, que corresponde al modelo de distribución que mejor se ajusta a los datos.

Posteriormente se realiza un análisis de frecuencia, donde se determina la distribución matemática que mejor se ajuste a los datos (Figura 4.3, Tabla 4.2.). Con esto se obtienen las precipitaciones máximas en 24 horas para distintos periodos de retorno (Tabla 4.3), las que permiten determinar los hidrogramas de crecidas y el caudal asociado a dichos periodos (Figura 4.4).

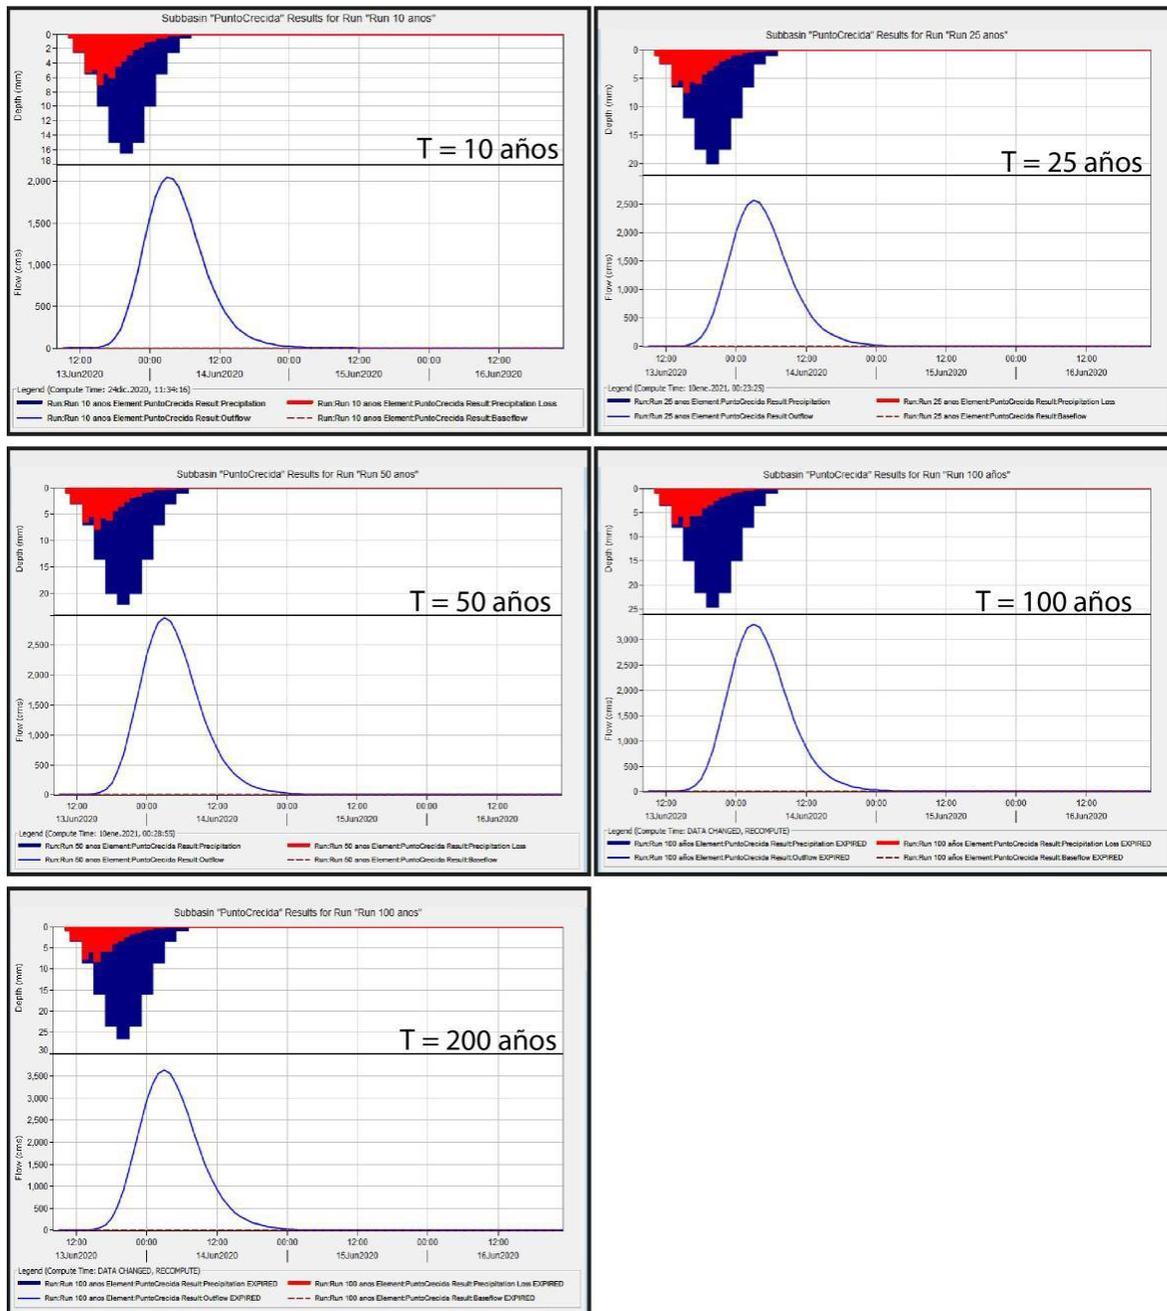
Figura 4.4: Hidrogramas de crecida determinados para los distintos periodos de retorno. En la figura se observa como a medida que aumenta el periodo de retorno, aumentan también los caudales máximos estimados.

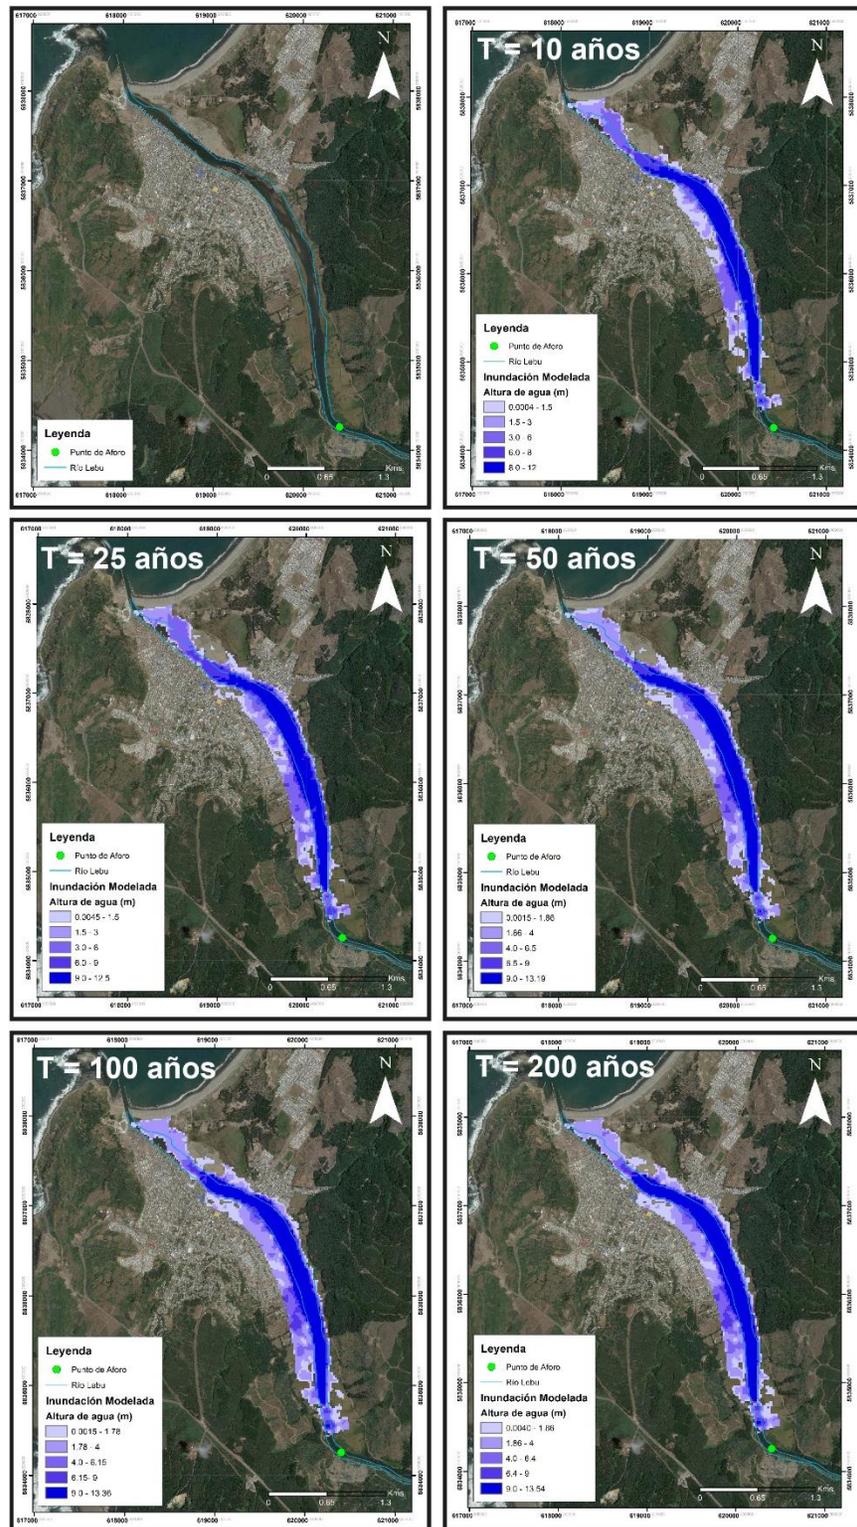
Figura 4.5: Resultados modelación para distintos periodos de retorno, en torno al análisis de inundación por desborde del río Lebu

Finalmente, se realiza la modelación de la inundación, utilizando los softwares HEC-HMS, HEC-RAS y HEC-GEORAS (Figura 4.4).

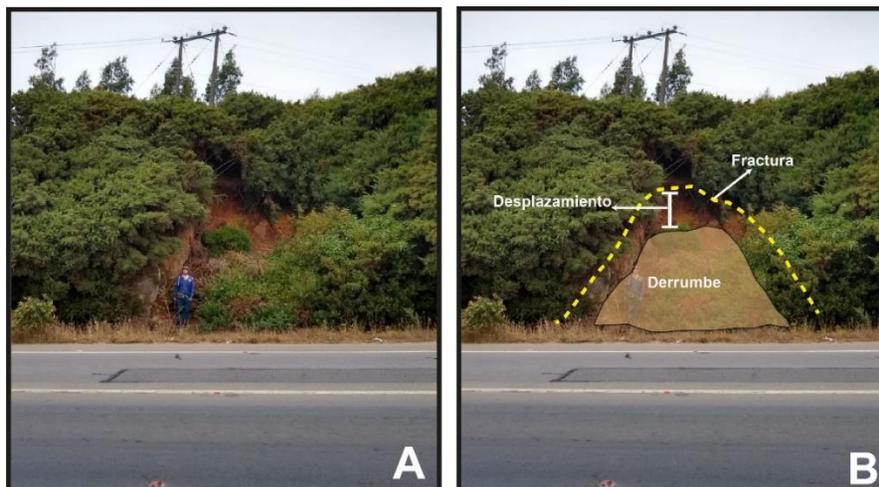
Figura 4.6: Deslizamiento rotacional registrado en la ruta 160 dentro de la zona B7. En la figura B se indican la zona de fractura, derrumbe y también el espesor del desplazamiento.

Por otro lado, las zonas de peligro medio corresponden a zonas con susceptibilidad media de generación de remociones en masa, caracterizadas por pendientes moderadas y con algunas evidencias de remoción en masa (por ejemplo, figura 4.7). Para este grado de peligro, se recomienda efectuar las medidas de mitigación y contención correspondientes. Las actividades y el uso del suelo, en estas áreas deben evitar agudizar los factores condicionantes, por lo que se recomienda evitar movimientos y acopios de material sin estabilizar, deforestación, intervención de cauces y quebradas, modificación de taludes, entre otros.

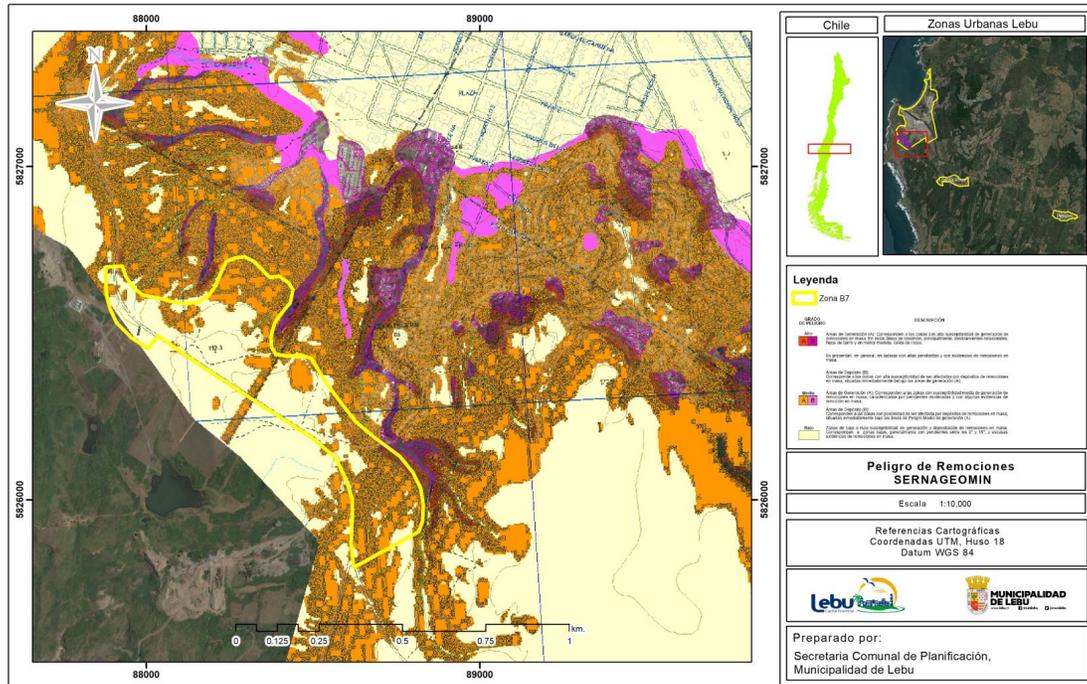
Figura 4.7: Mapa de peligro de remoción en masa para la comuna de Lebu

La figura 4.6. muestra un mapa de peligro de remociones en masa realizado por SERNAGEOMIN el año 2010, para la zona de Lebu urbano, comprendiendo la zona B7. En la figura, se puede observar como para la zona B7 existen distintos tipos de grado de peligro variando principalmente de un grado de peligro bajo a medio.

Las zonas con un grado de peligro bajo corresponden a zonas de baja a nula susceptibilidad de generación y depositación de remociones en masa. Corresponden a zonas bajas, generalmente con pendientes entre los 0° y los 15° , y escasas evidencias de remociones en masa.

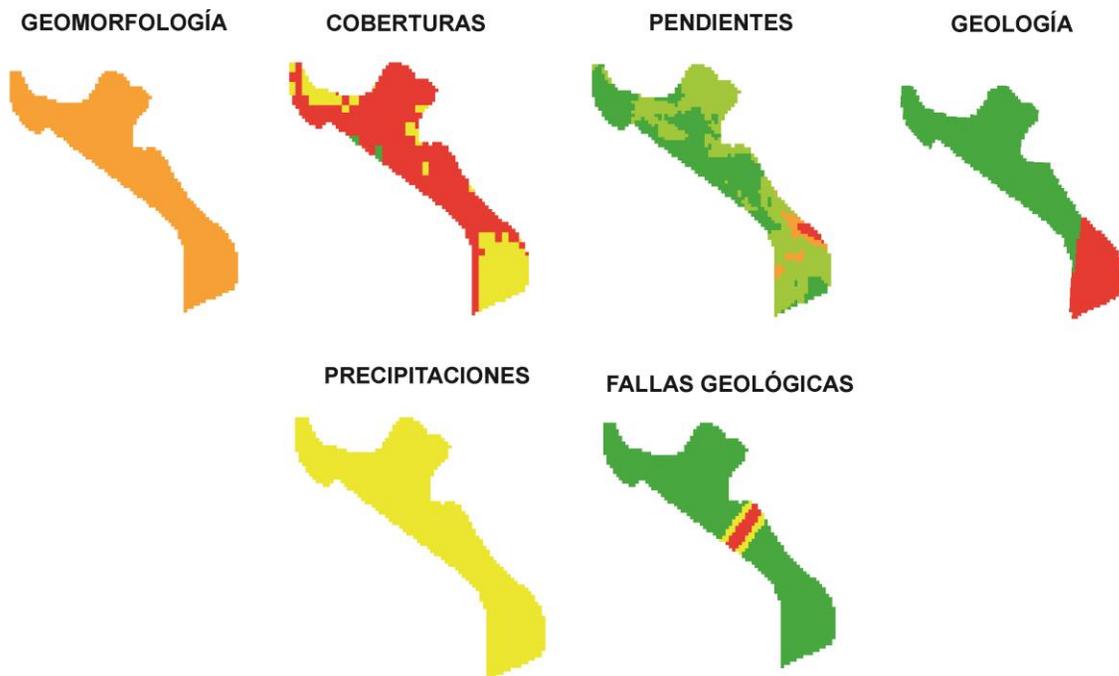
Figura 4.8: Factores utilizados en la elaboración de mapa de peligro de remoción en masa

La figura 4.8 muestra los factores utilizados, según valores de los factores que inciden en el área. Asimismo, la figura 4.9, muestra la zonificación del peligro de remoción en masa para la ZB7, según la metodología descrita previamente.

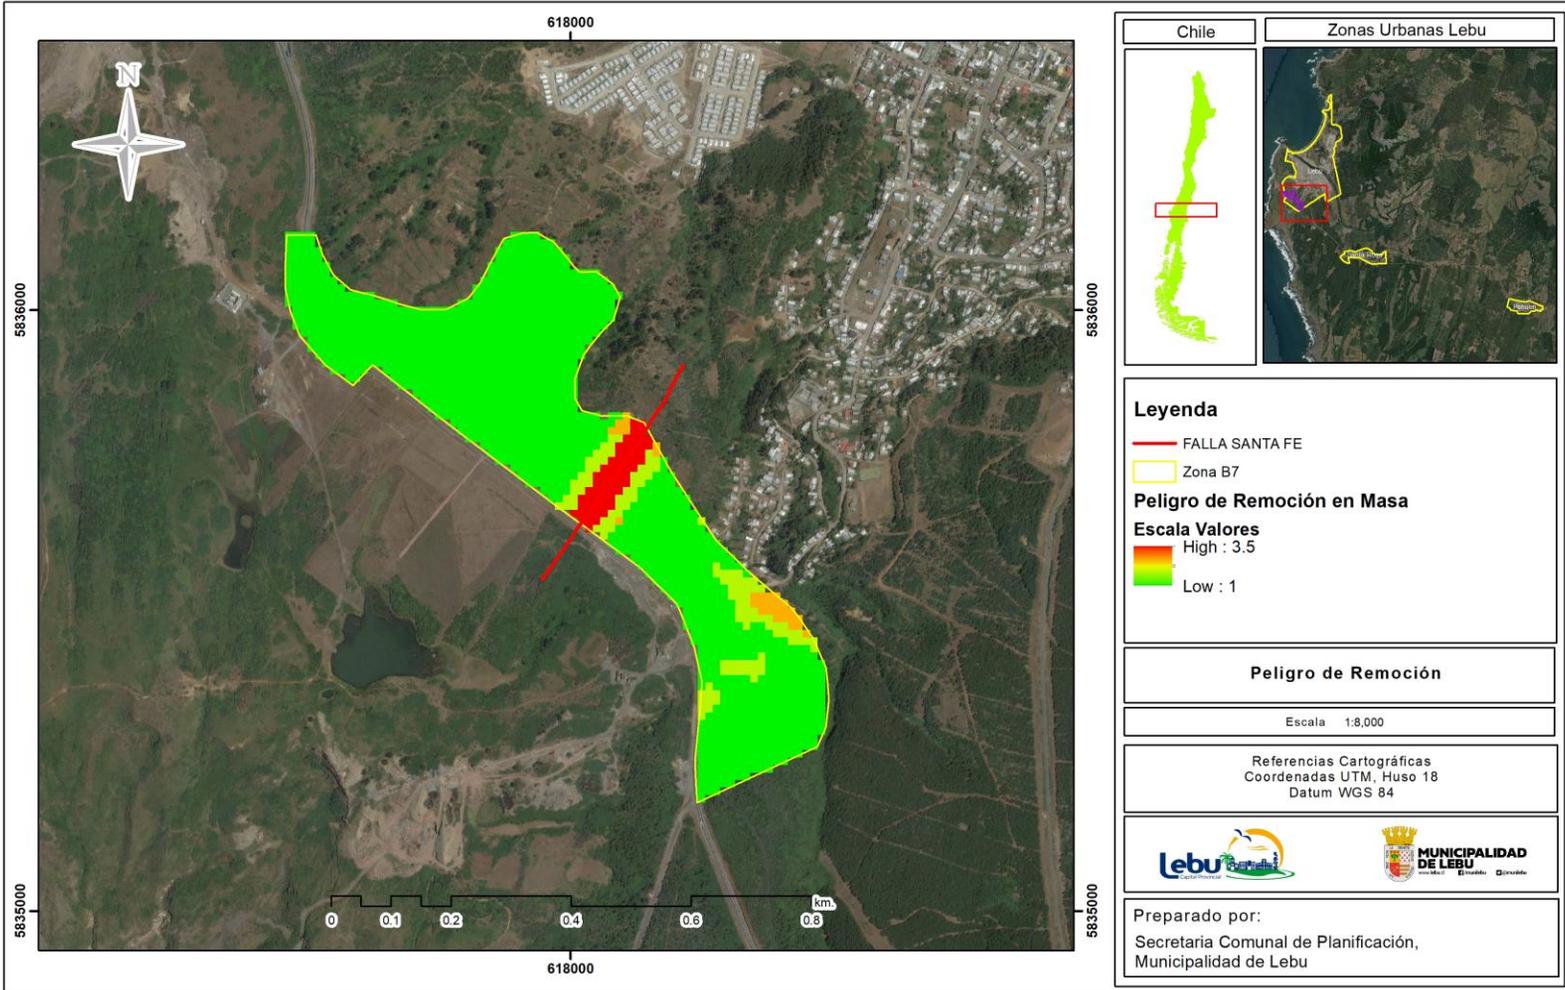
Figura 4.9: Mapa de peligro de remoción en masa zona B7

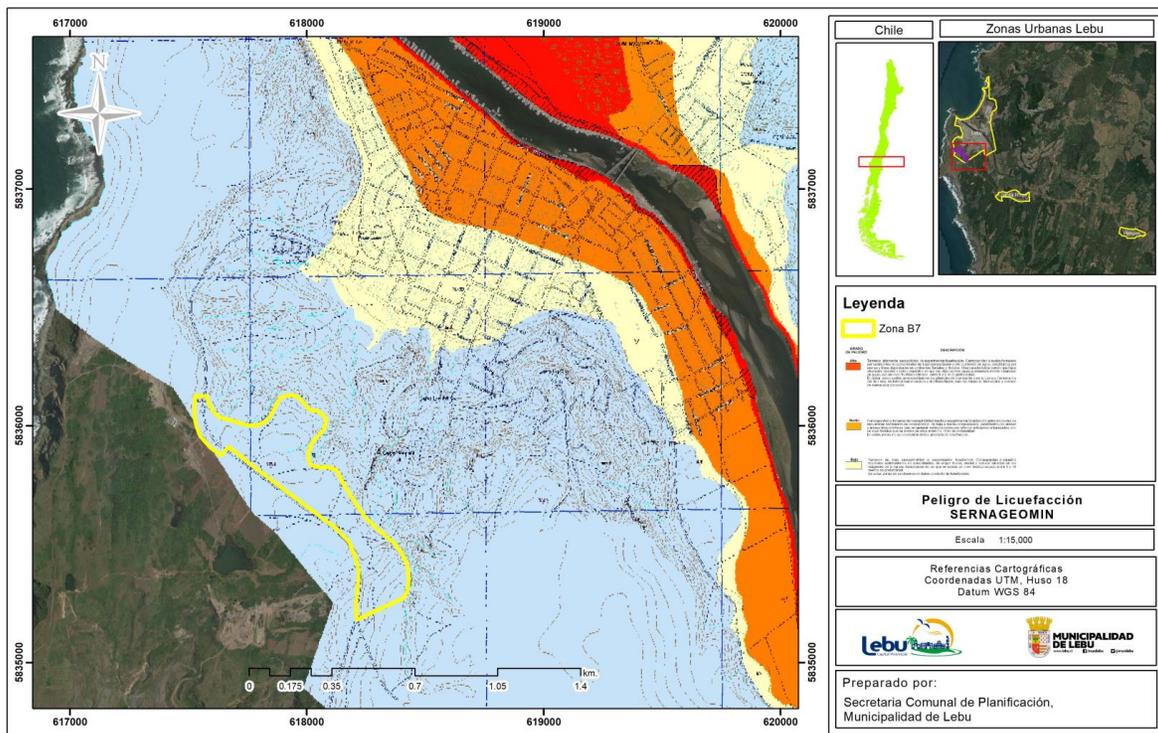
Figura 4.10: Mapa de peligro de licuefacción en zona B7.
Fuente: Elaboración propia, basada en SERNAGEOMIN 2010

La figura 4.10. muestra un mapa de peligro de licuefacción realizado por SERNAGEOMIN el año 2010, para la zona circundante a la ZB7.

En la figura, se puede observar como para la zona B7 no existiría peligro de licuefacción dado que los grados de peligro medio y alto se concentran en elevaciones menores asociadas a la llanura de inundación fluvial.

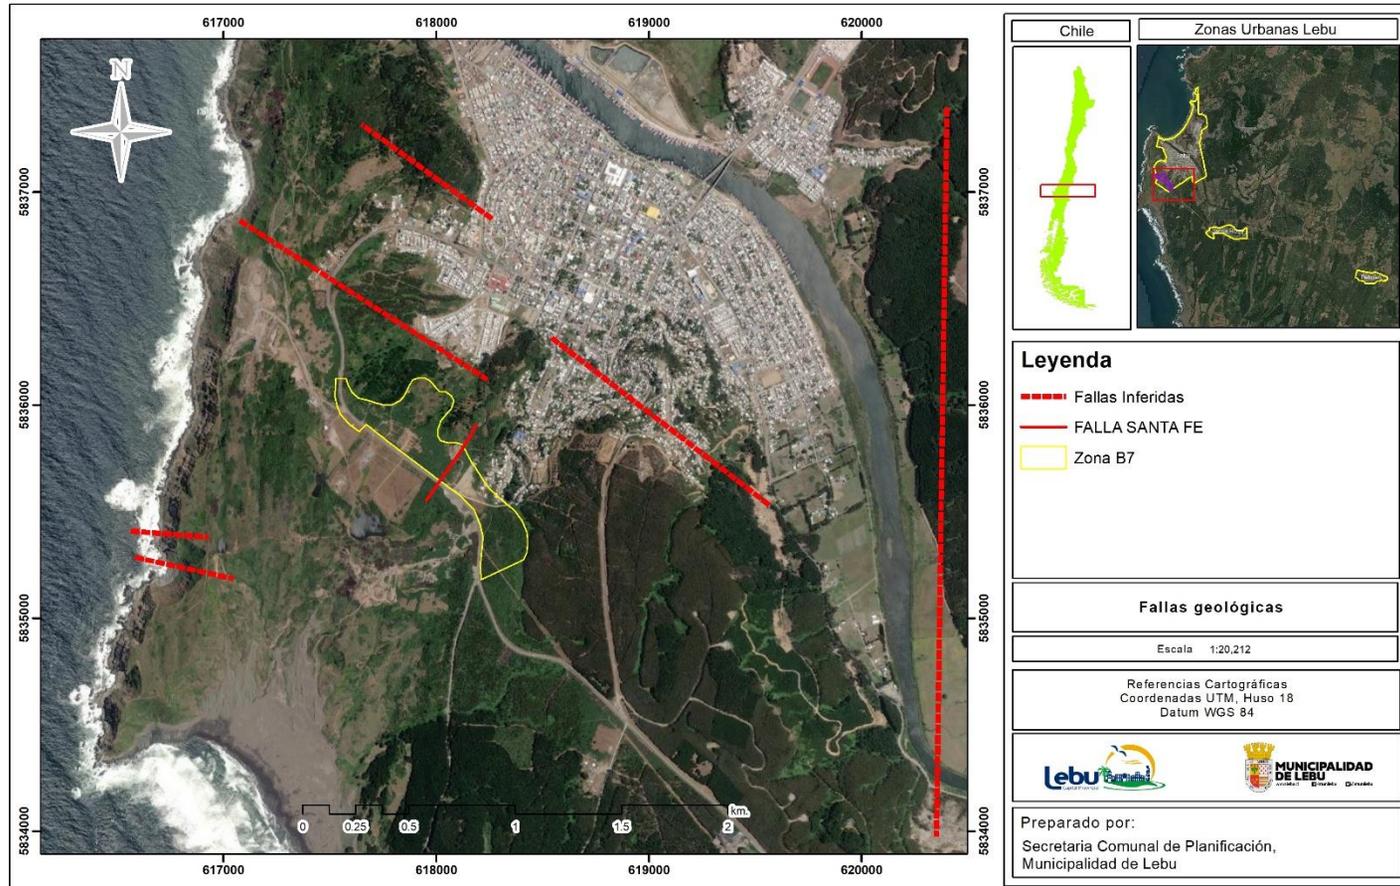
Figura 4.11: Fallas Presentes en la ciudad de Lebu

En la figura 4.11 se observan las fallas presentes en la comuna, basadas en los mapas de remoción en masa (SERNAGEOMIN, 2010), Plano estructural región de Lebu (Carvile, 1949) y los resultados del “estudio geológico - geofísico del proyecto normalización Hospital Santa Isabel de Lebu Servicio de Salud Arauco” realizado por profesionales docentes de la Universidad de Concepción.

Considerando esto y los antecedentes descritos en el capítulo 3, se observa y concluye la presencia de una falla geológica denominada Falla de Santa Fe, la que, según los resultados expuestos en los informes previamente mencionados, se ubica superficialmente sobre la zona B7
