MUNICIPALIDAD DE LEBU
SECRETARIA COMUNAL DE PLANIFICACIÓN

ESTUDIO FUNDADO DE RIESGOS PARA LA TERCERA MODIFICACIÓN DEL PRC, LEBU

Tomás Sepúlveda R.
18.665.789-6
Geólogo
Mg. Análisis Geográfico

LEBU, 2022

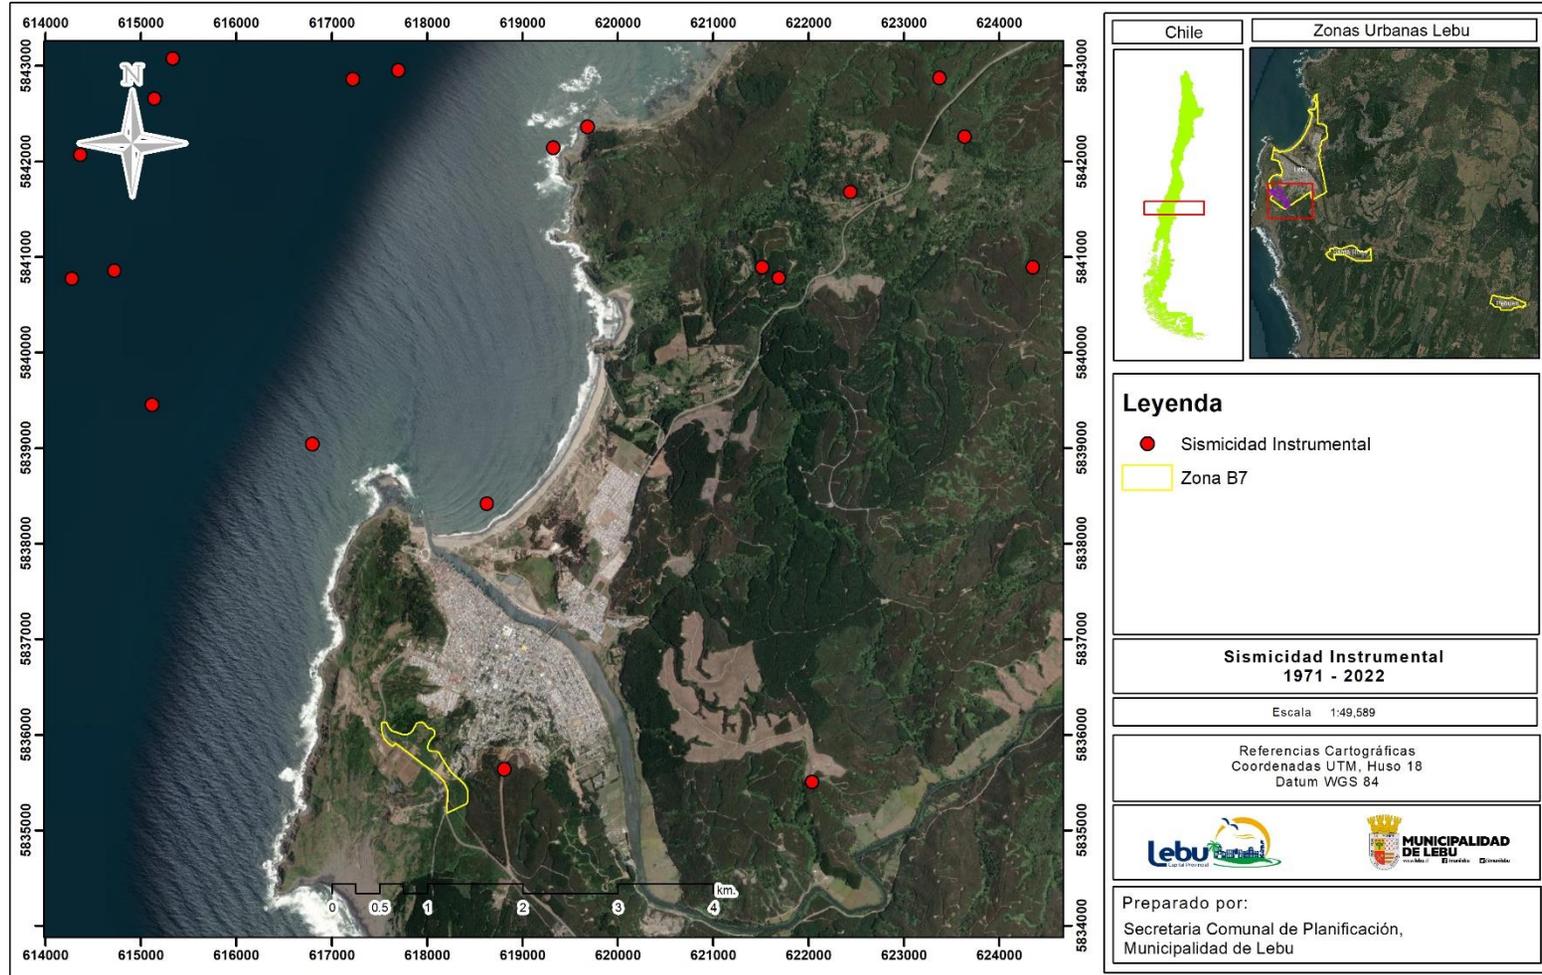
Figura 4.12: Sismicidad instrumental cortical registrada en la ciudad de Lebu,
Período 1971 - 2021

Utilizando el catálogo de sismicidad instrumental de la red IRIS (Incorporated Research Institutions for Seismology), filtrando para sismos corticales (<60 km de profundidad) que pudieran estar asociados a fallas corticales como lo es la falla de Santa Fe, la figura 4.12 muestra la distribución de estos terremotos, donde se observa que no existe sismicidad instrumental asociada a la falla, que pudiera dar indicios de la actividad de esta.

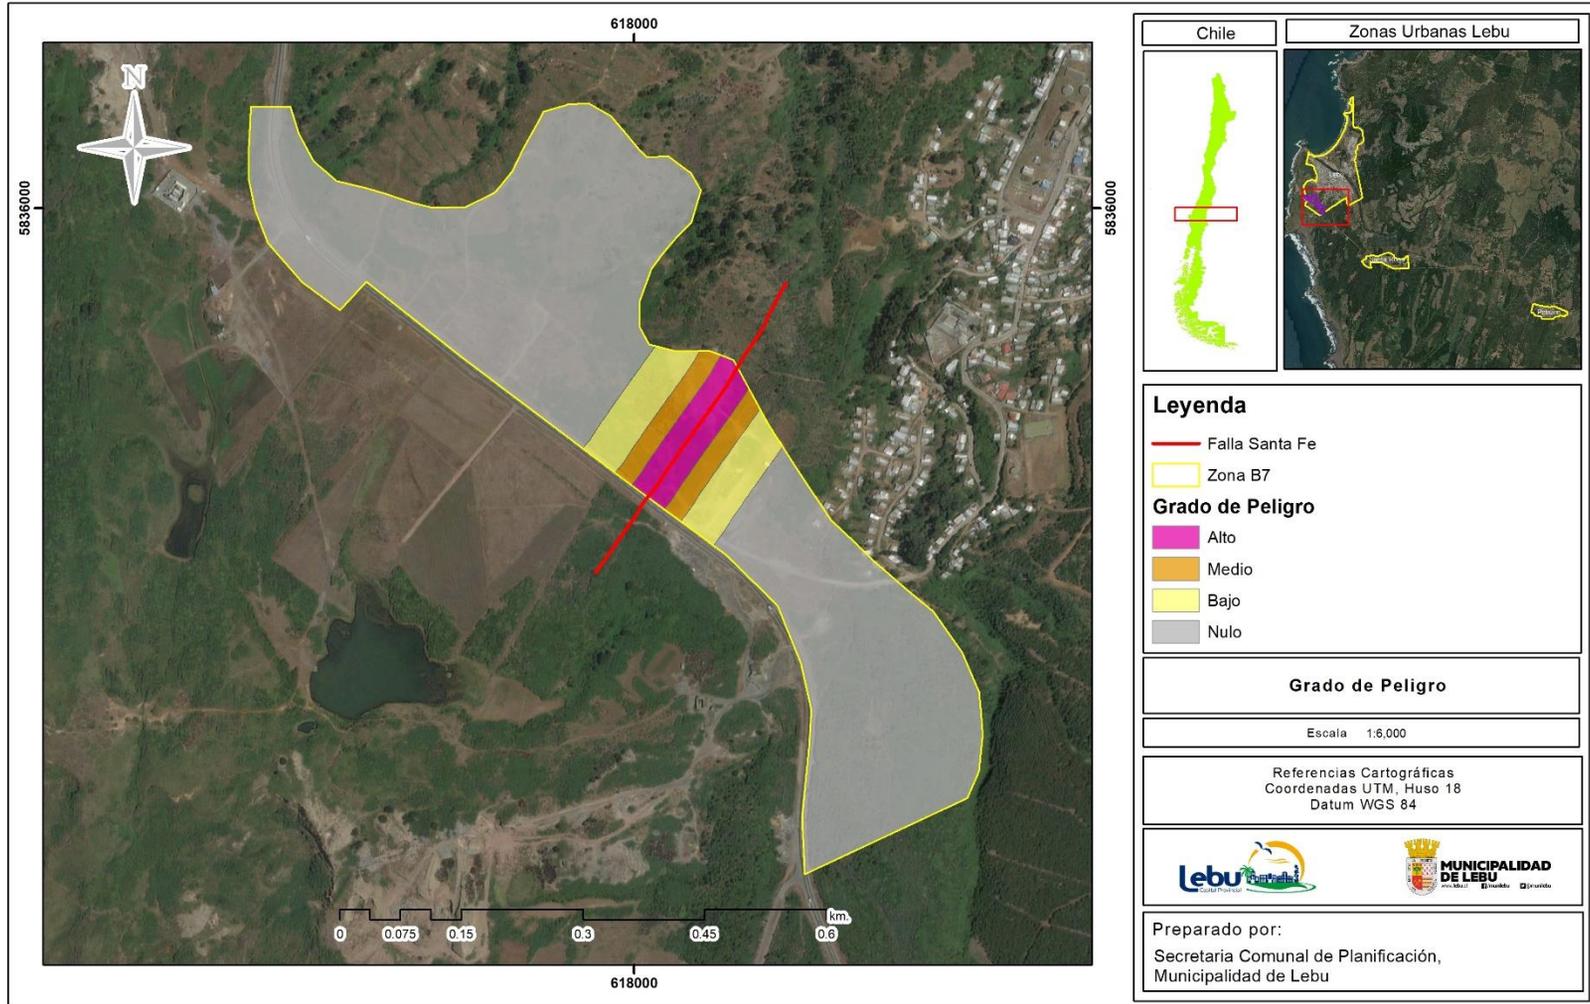
Figura 4.13: Mapa de peligro asociado a la falla de Santa Fe
Fuente: Elaboración Propia

En relación a esto, se define una zona de seguridad de 100 metros como máximo, con zonificaciones inferiores de 50 y 25 metros, estableciendo zonas de bajo, medio y alto peligro respectivamente (Figura 4.13)

Para zonas de alto peligro, < 25 m de cercanía a la falla, se establece que ninguna estructura de ocupación humana será permitida sobre esta zona. Por otro lado, las zonas de peligro medio deberán incluir, en caso de querer realizar construcciones, estudios neotectónicos basados en el modelo digital del terreno, fotointerpretación, así como también la incorporación de datos de registro sísmico, trincheras abiertas en terreno, paleosismología, apoyo en dataciones radiométricas cuando sea posible, y métodos geofísicos. Finalmente,

aquellas zonas de bajo peligro de incidencia, requerirán estudios neotectónicos de menor detalle, como fotointerpretación, utilización de modelos de elevación digital y evidencias de terreno.

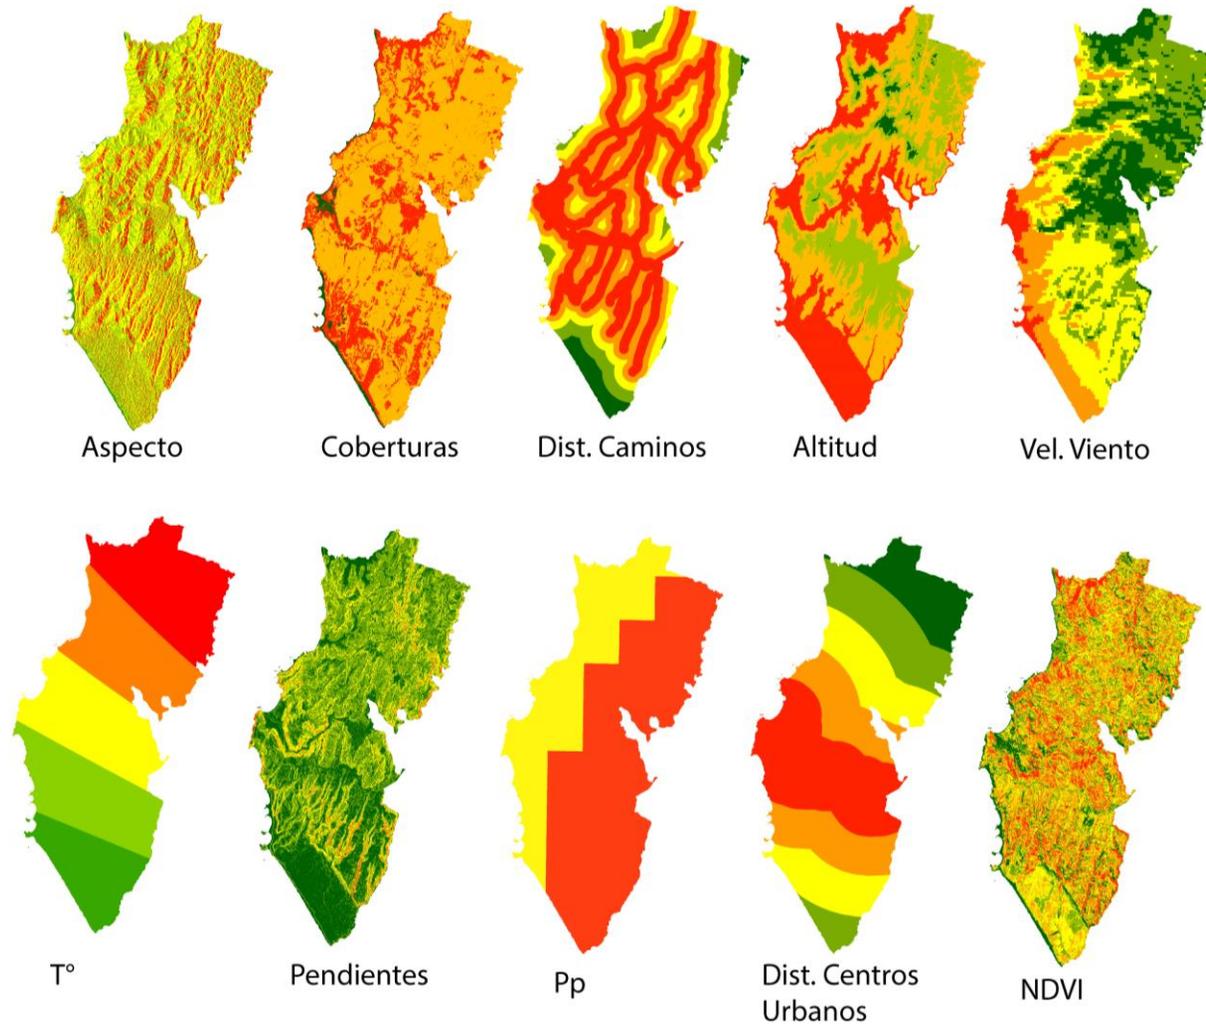
Figura 4.14: Parámetros utilizados para la determinación del riesgo de incendios

En primer lugar, y basándose en la metodología de (Gheshlaghi, 2019) se determina el riesgo ante incendios forestales, considerando los factores mencionados en la tabla 4.11. y figura 4.14, los que se dividen en factores de 1 a 5, que tendrán relación con el nivel de peligro asociado al factor. La tabla 4.12 muestra los factores utilizados junto a los valores de zonificación de dichos factores, según grado de importancia.

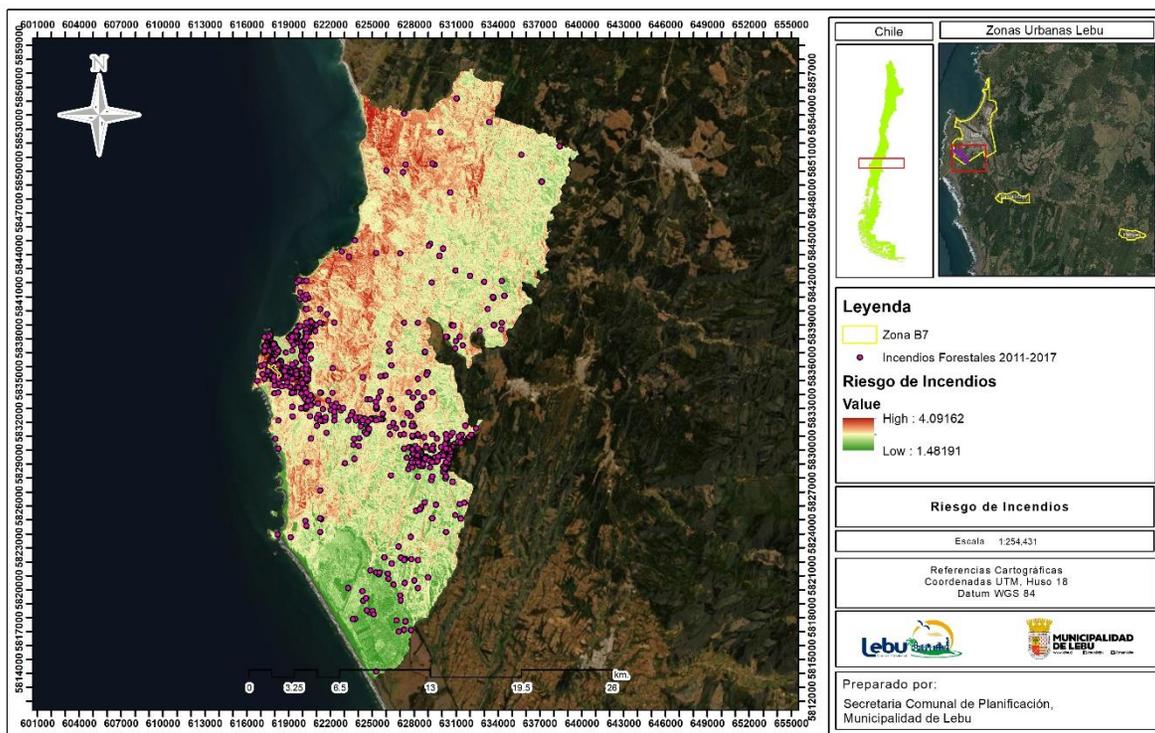
Figura 4.15: Mapa de peligro de incendios para la comuna de Lebu

Una vez determinados estos parámetros y realizada la reclasificación se ponderan dichos factores generando un mapa de riesgo de incendio para la comuna de Lebu (Figura 4.15). La tabla 4.13. muestra los porcentajes de ponderación de cada uno de los factores, basado en (Gheshlaghi, 2019).

El mapa obtenido, se contrarresta con la información histórica de incendios forestales disponible desde el año 2011 hasta el año 2017, donde se observa que el mapa de riesgo coincide con la mayoría de eventos históricos registrados en dicho periodo (figura 4.15).

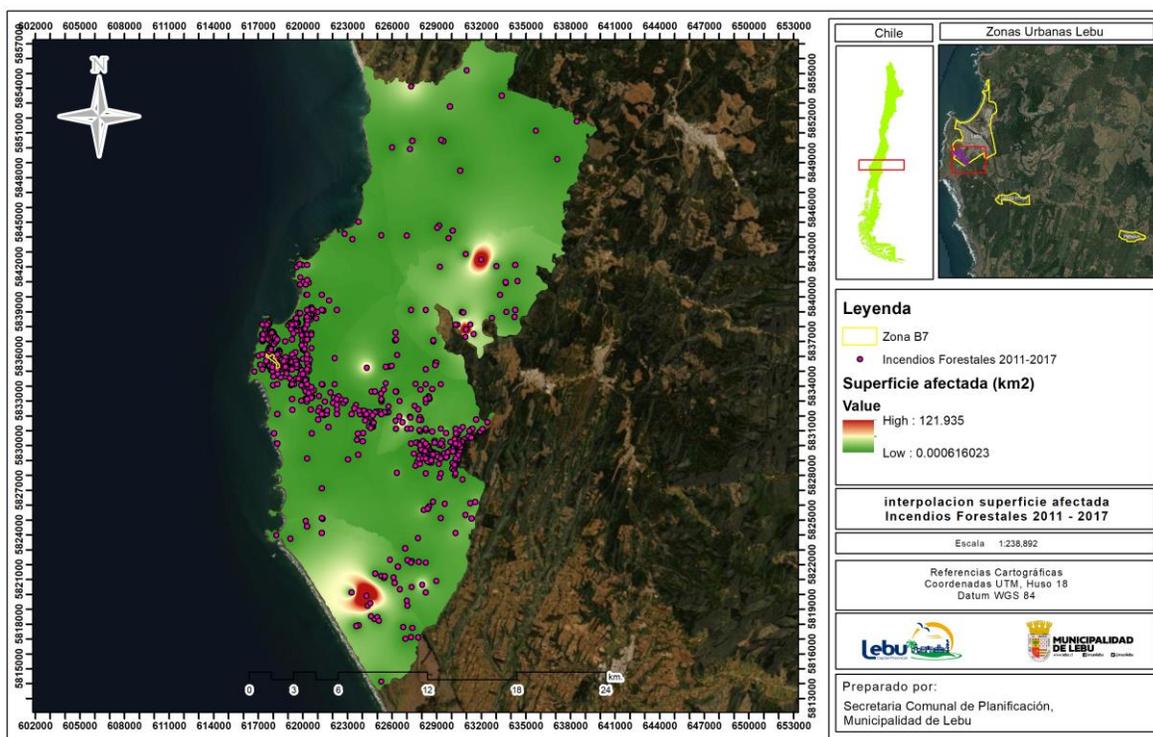
Figura 4.16: Interpolación de posibles superficies afectadas según registro histórico de incendios periodo 2011 - 2017

Por otro lado, además de la ocurrencia de un incendio forestal, un factor importante a la hora de evaluar el peligro o amenaza de incendios, corresponde a la magnitud probable de tal incendio. Es por esto que, considerando la magnitud de los incendios históricos registrados en la comuna, se realiza una interpolación IDW en base a la superficie afectada para los incendios forestales registrados históricamente (Figura 4.16).

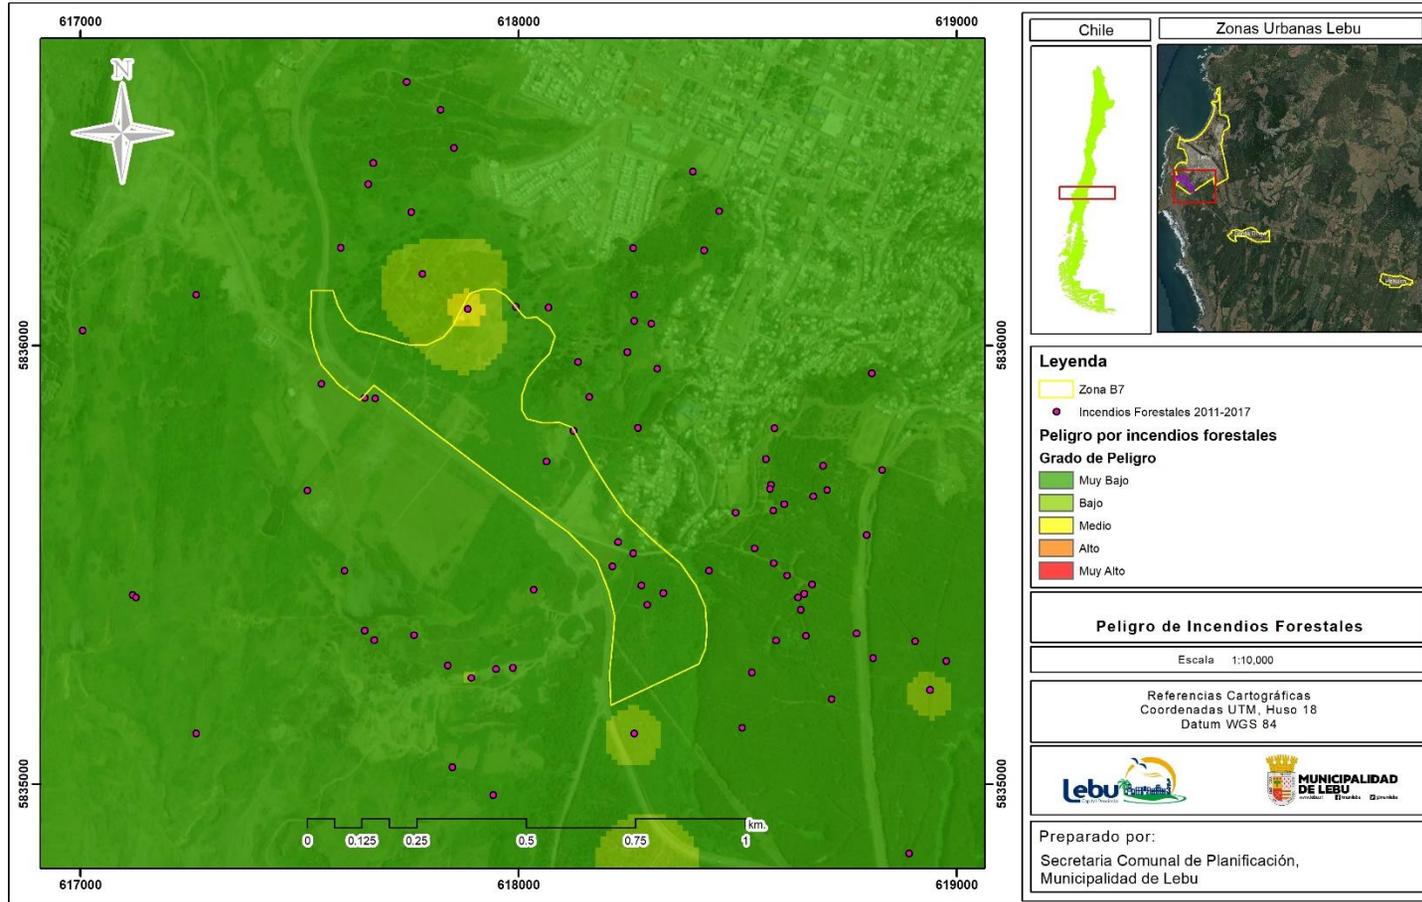
Figura 4.17: Peligro de Incendios forestales para la Zona B7

Con esto, se determina la peligrosidad asociada a los incendios forestales en la zona b7 (Figura 4.17), donde se observa que no se han presentado incendios forestales de gran envergadura (superficies de afectación muy bajas). Por otro lado, dado que en la zona B7 se pretende construir el futuro hospital de la comuna, esto generaría un cambio de cobertura de suelo que disminuiría el peligro de generar incendios en la zona, dado que las coberturas
